Sächsische Biogastagung, Klipphausen

Untersuchungen von Korrosionsschäden an Metall, Holz und Beton an sächsischen Biogasanlagen

Mathias Herms, 08.10.2019

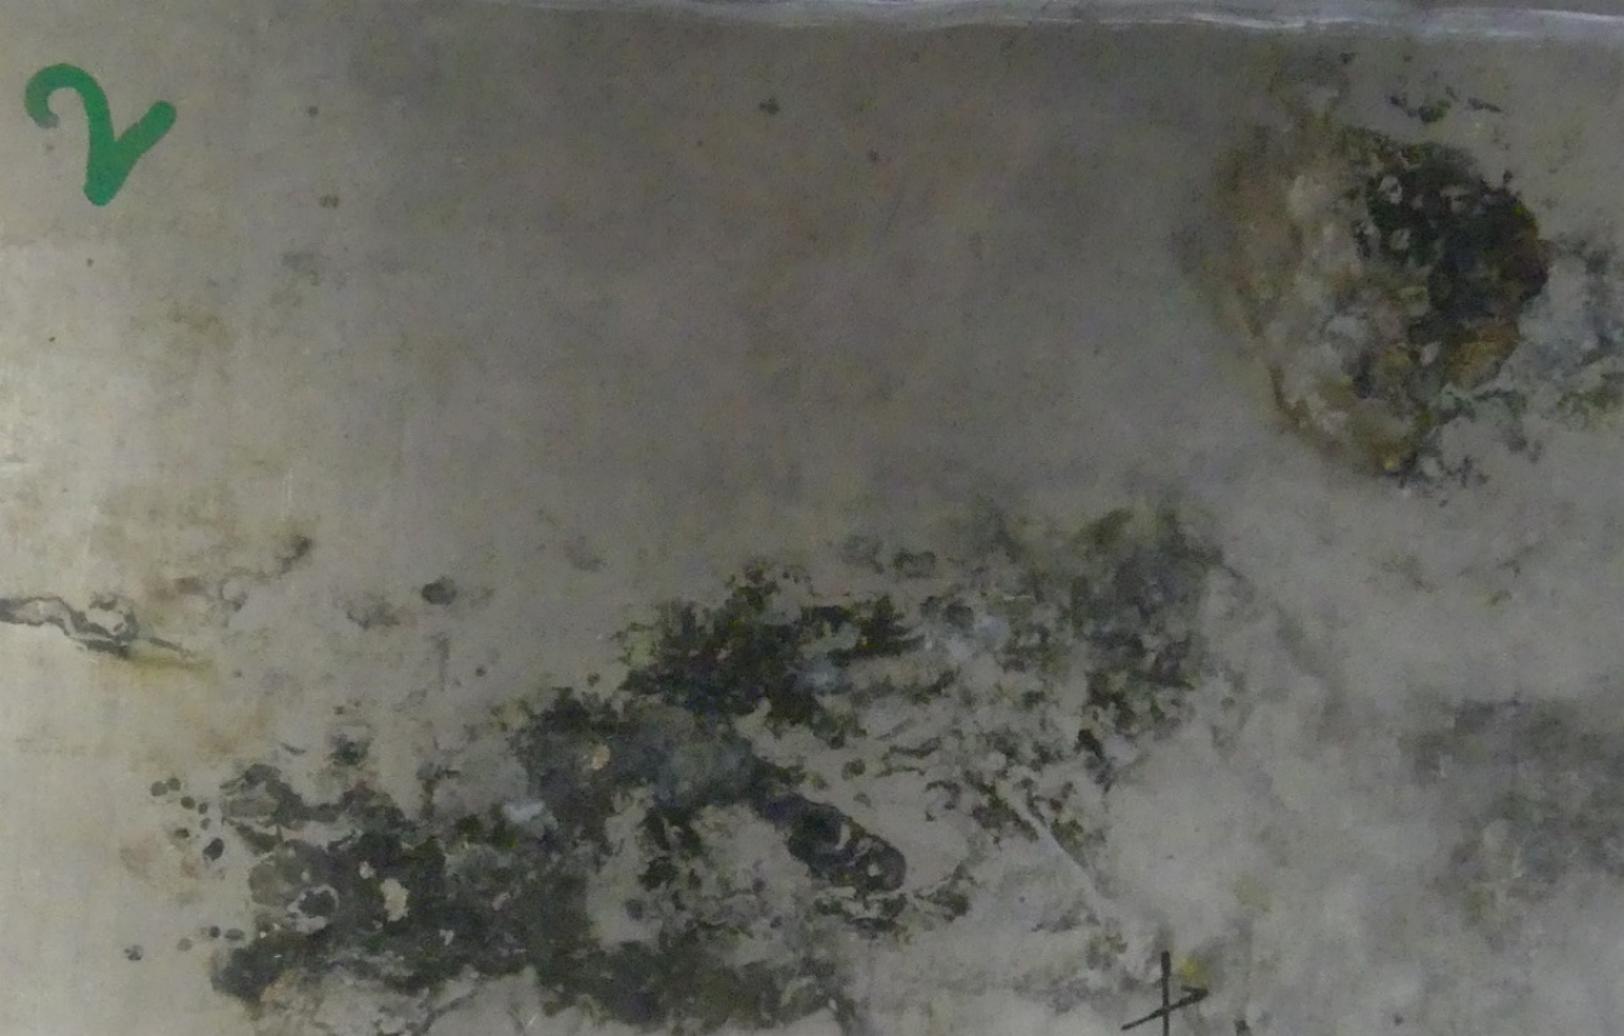
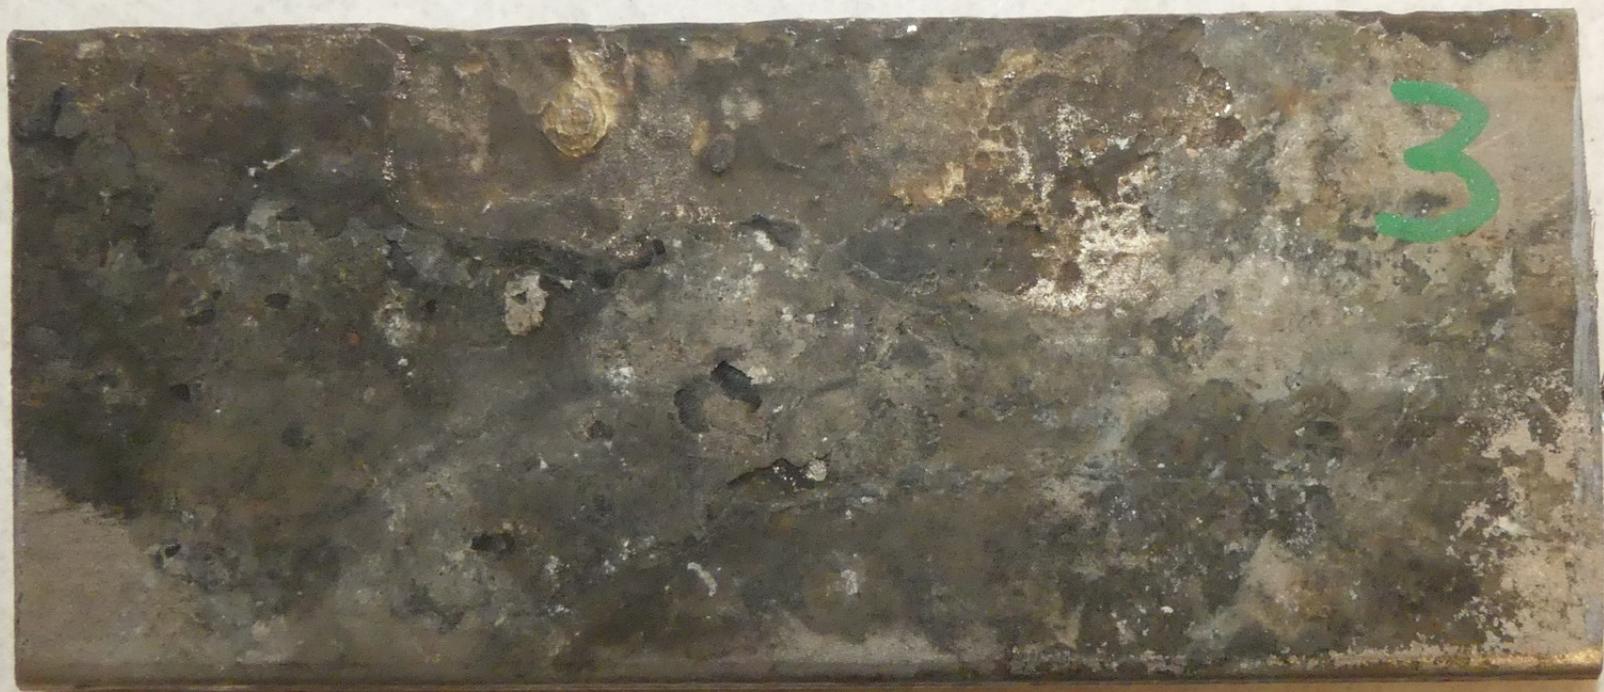
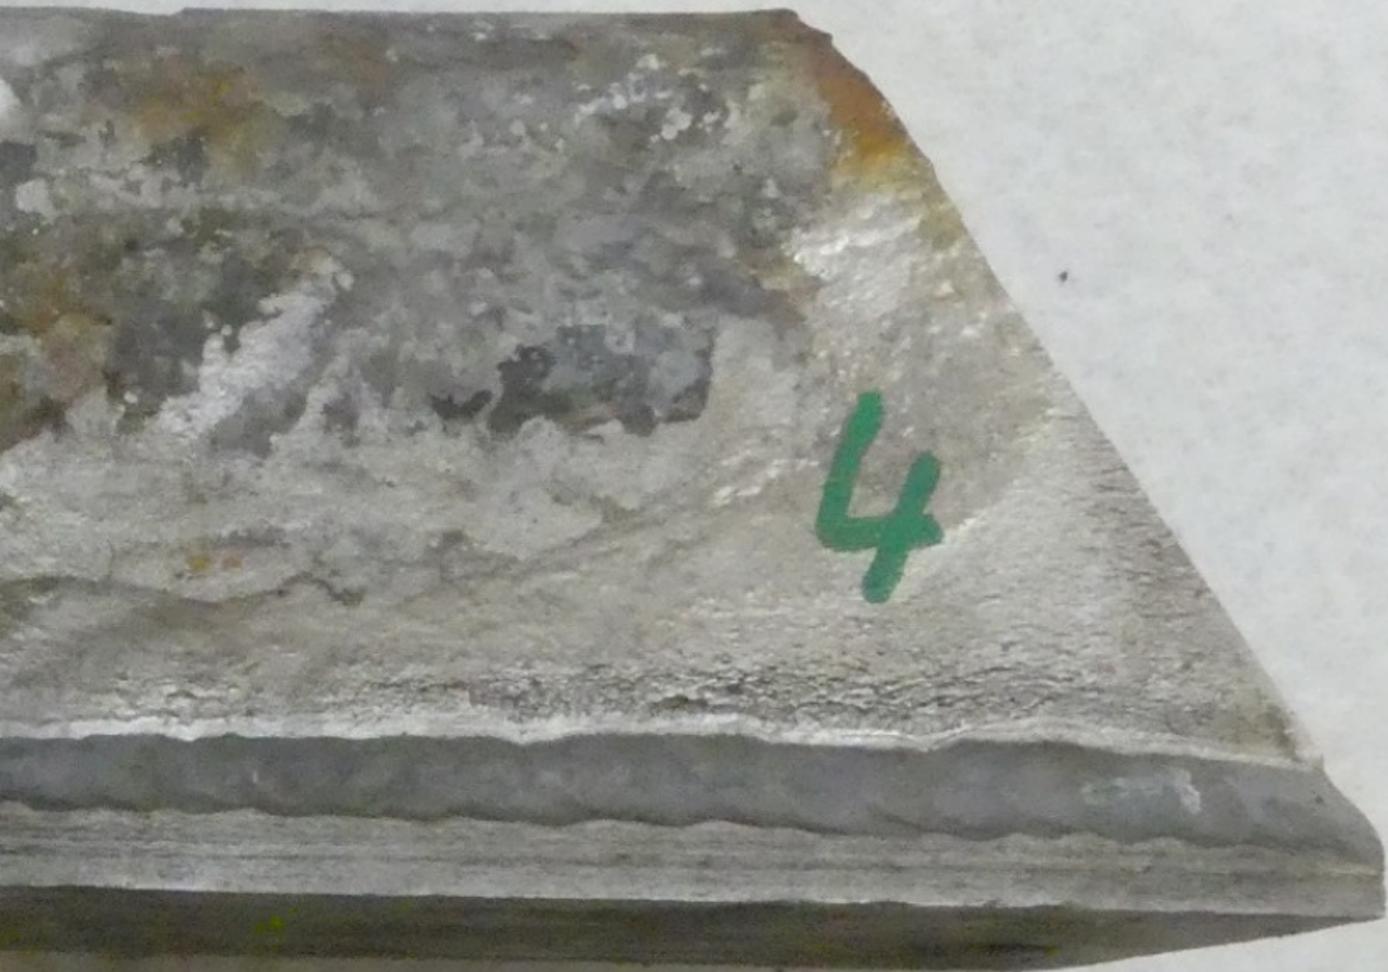
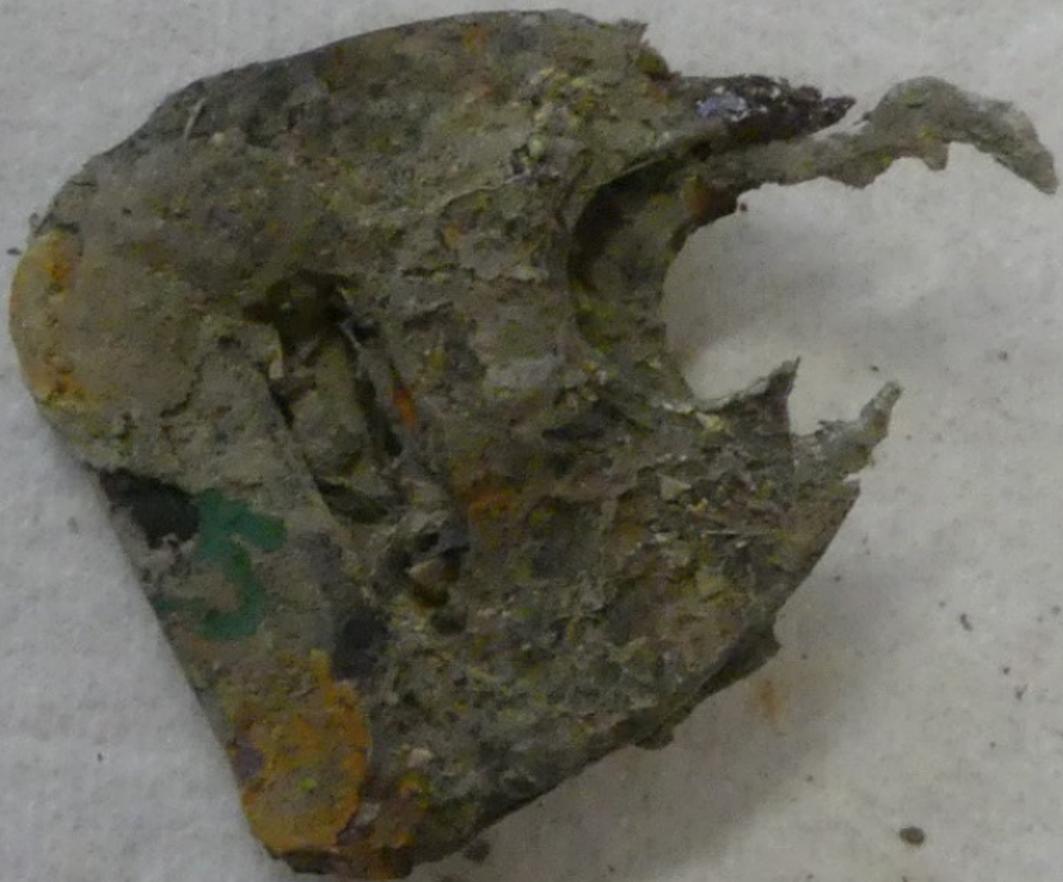
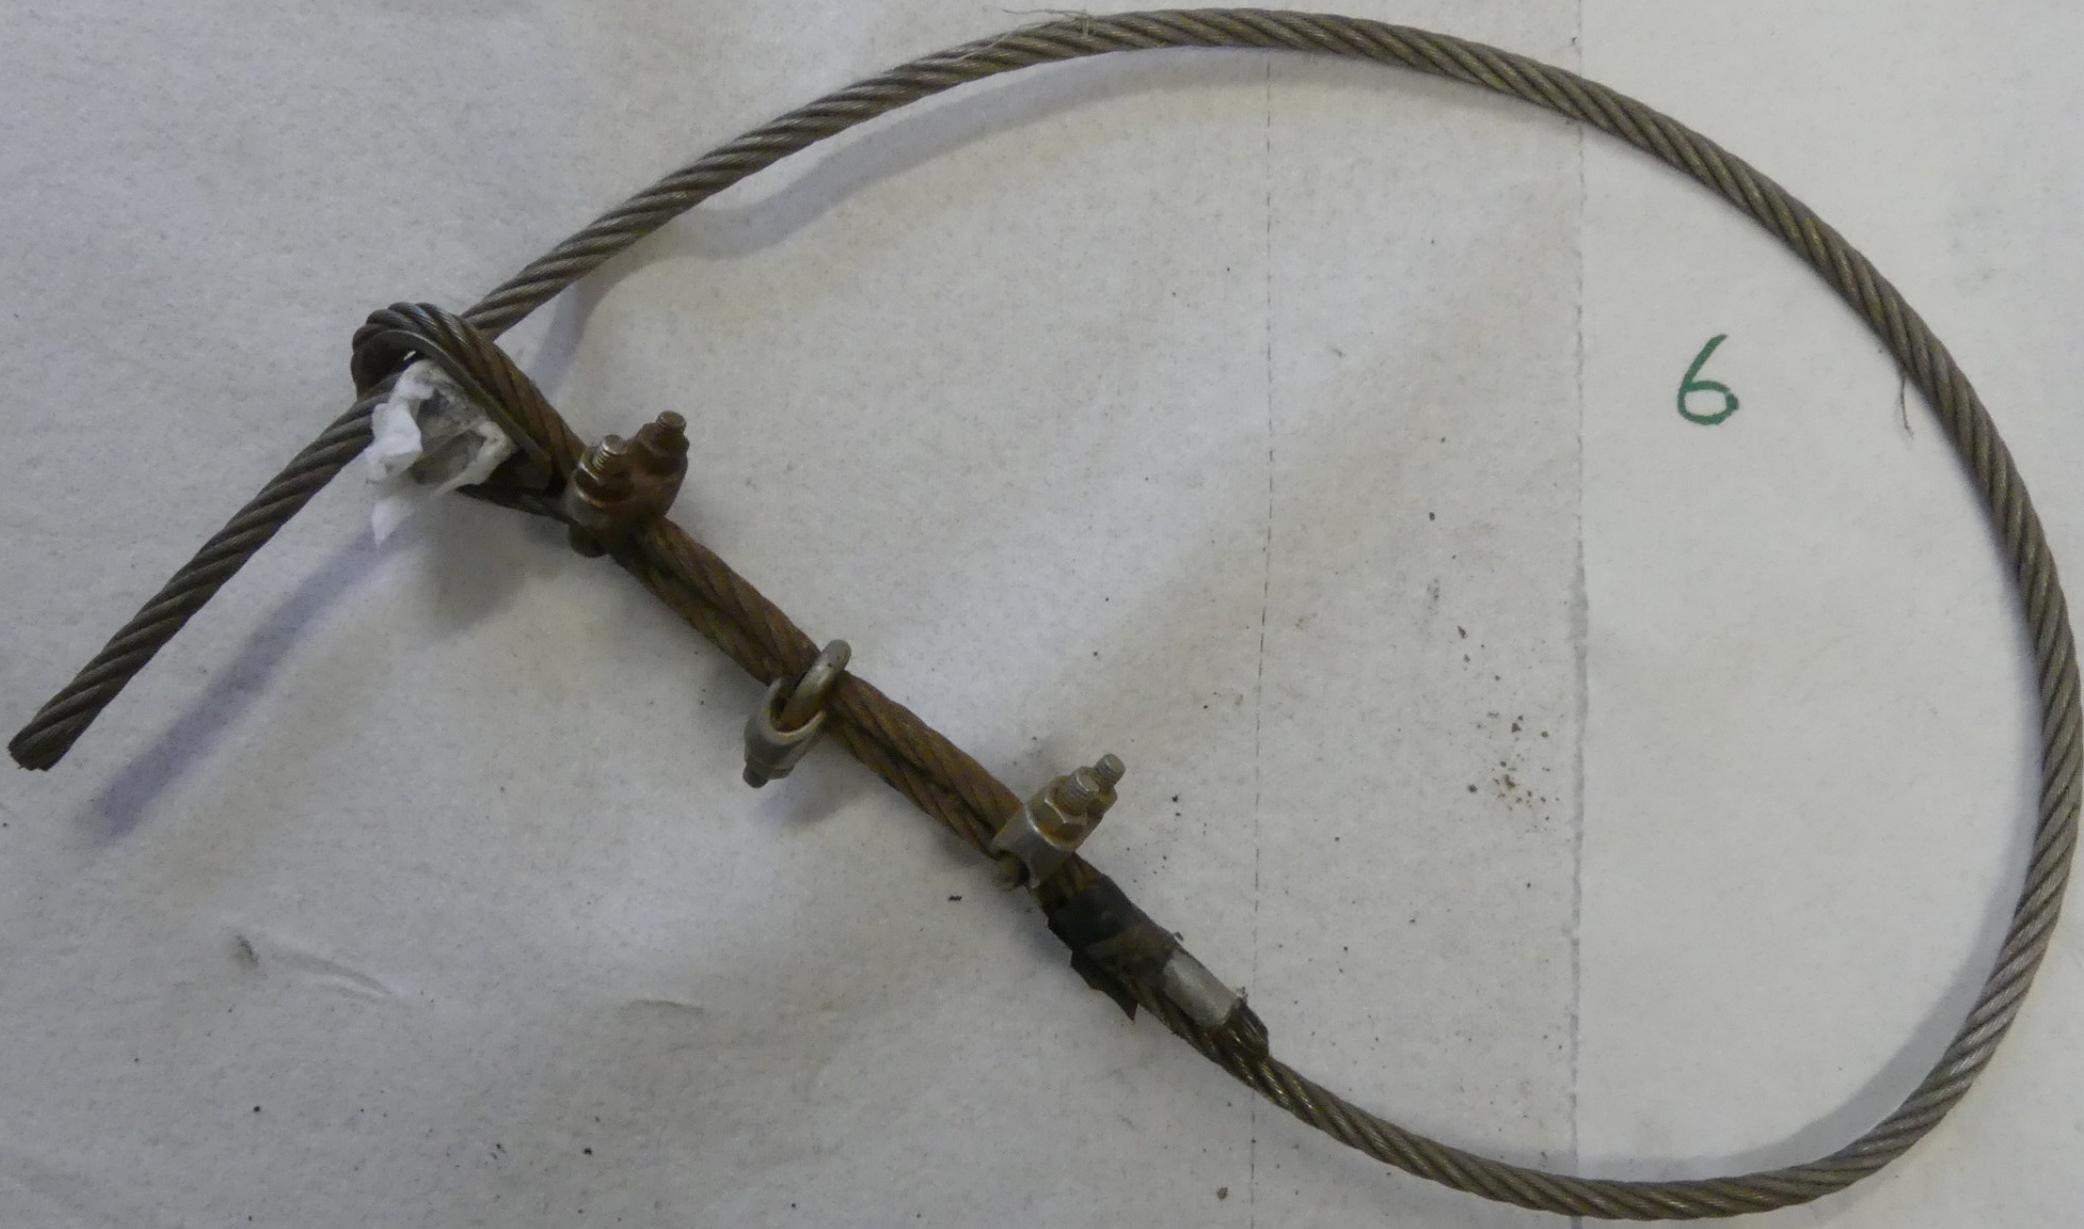
- Probe 1+2: Behälterwand 2 x
- Probe 3+4: Rührwerksaufhängung 2 x
- Probe 5: Befestigungselement Spanngurte
- Probe 6: Seil Rührwerksaufhängung

- 1 x Materialeinsatz inkorrekt (Probe 5 / V2A)
- 5 x Bestätigung des Materials (1.4571 / V4A)
- Bei allen Bauteilen Korrosion durch Schwefelsäure

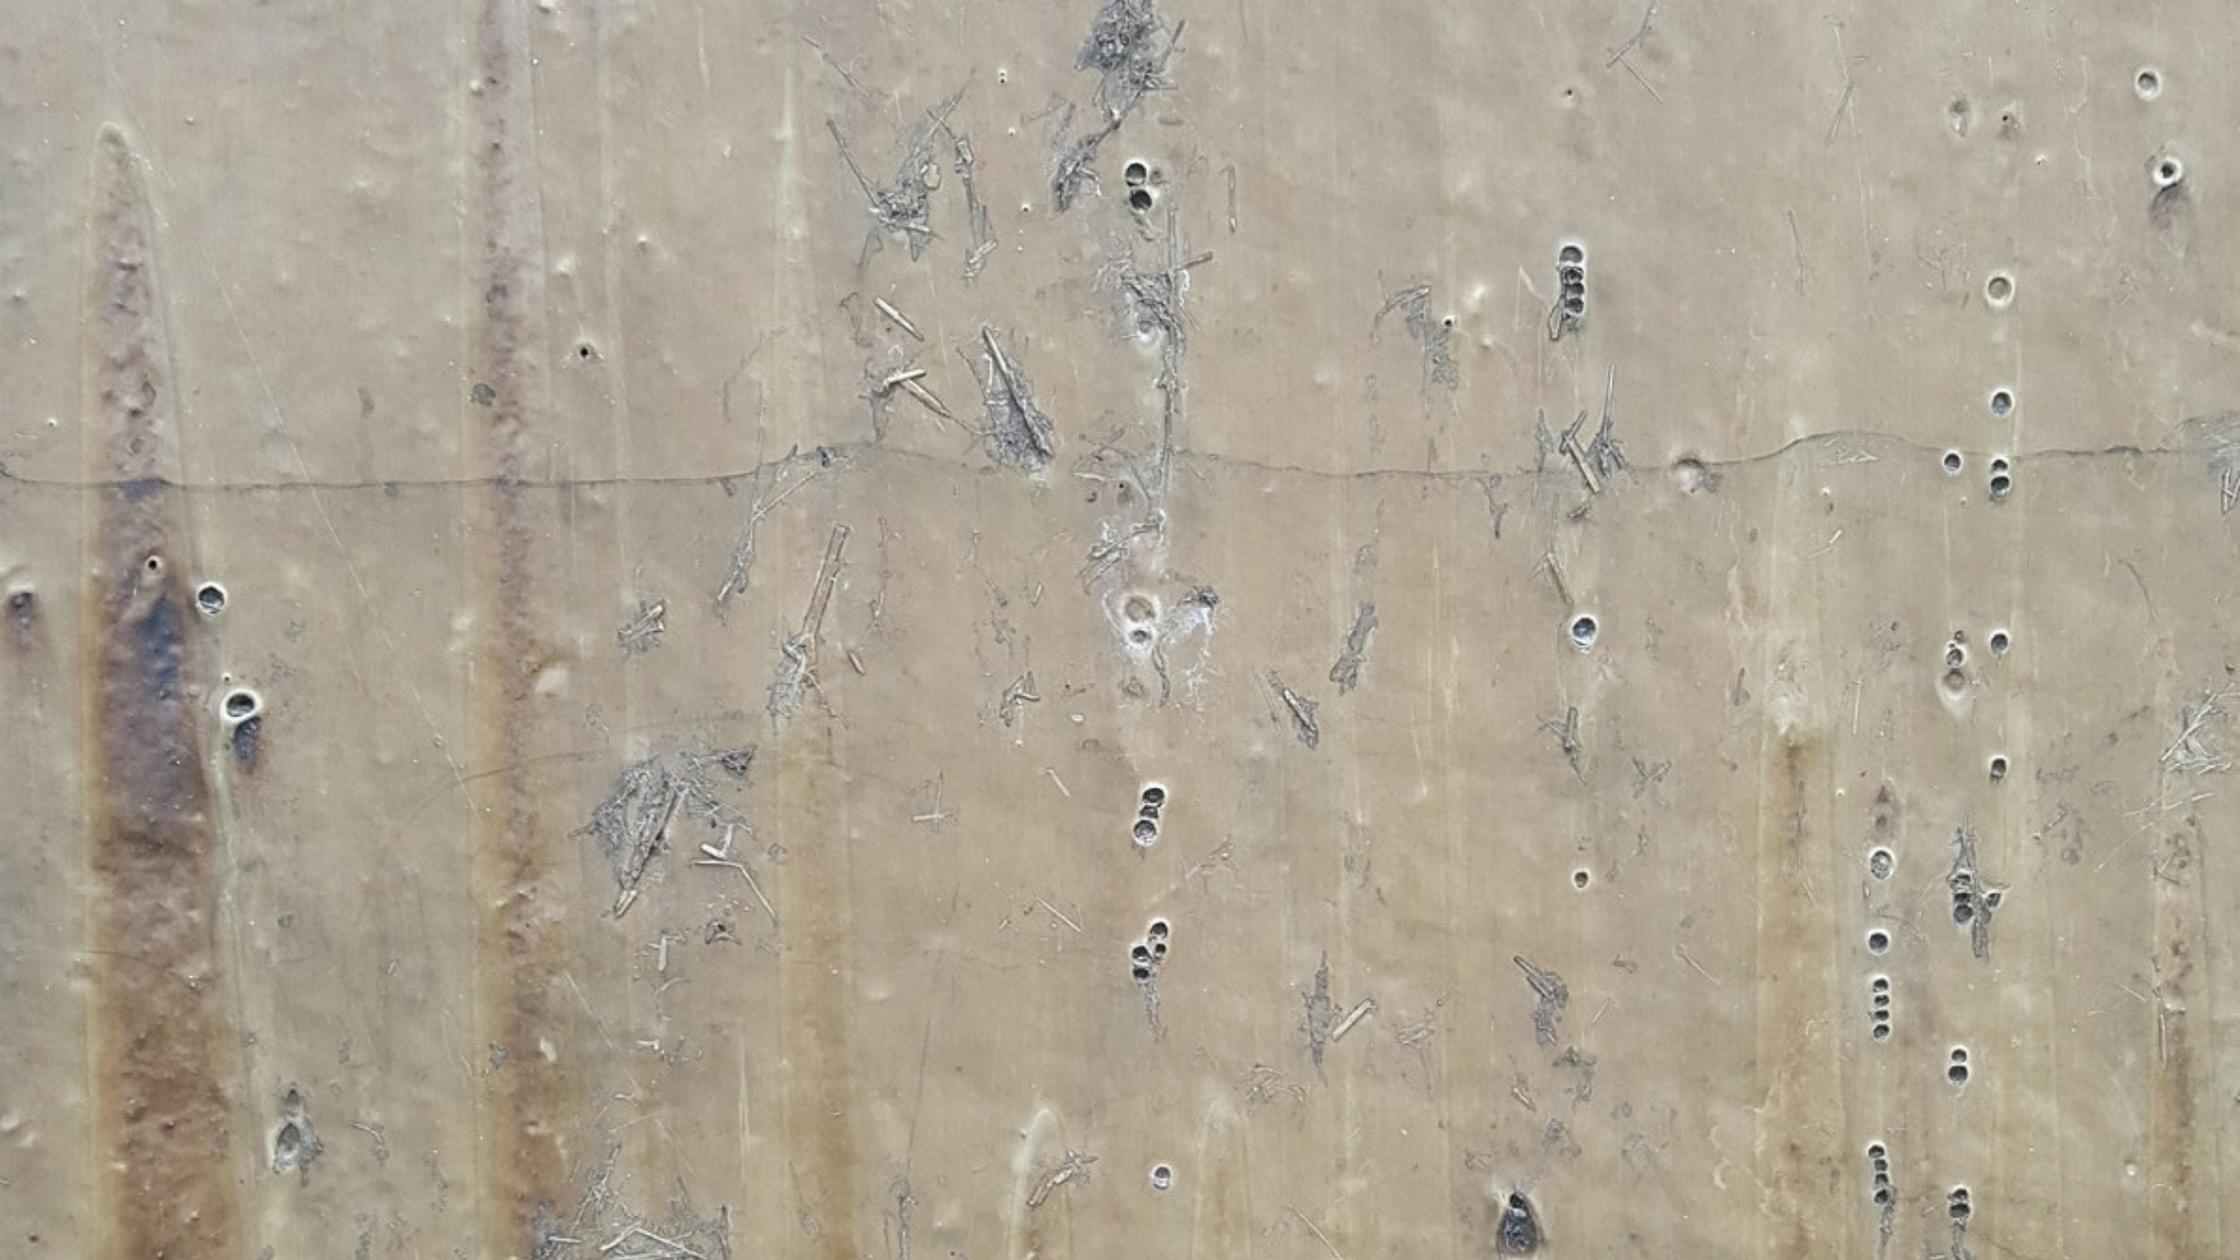
- Versagen des Beschichtungssystems
- Chemischer Angriff des Betons durch Schwefelsäure

- Verarbeitungsmängel (Feuchtigkeits-sensibel, [Blasen](#))
Hier Problem: Bauzeitenplan vs. EEG!
- Alterung -> Versprödung / Rissbildung
- Spannungsrissbildung (Spannbeton)

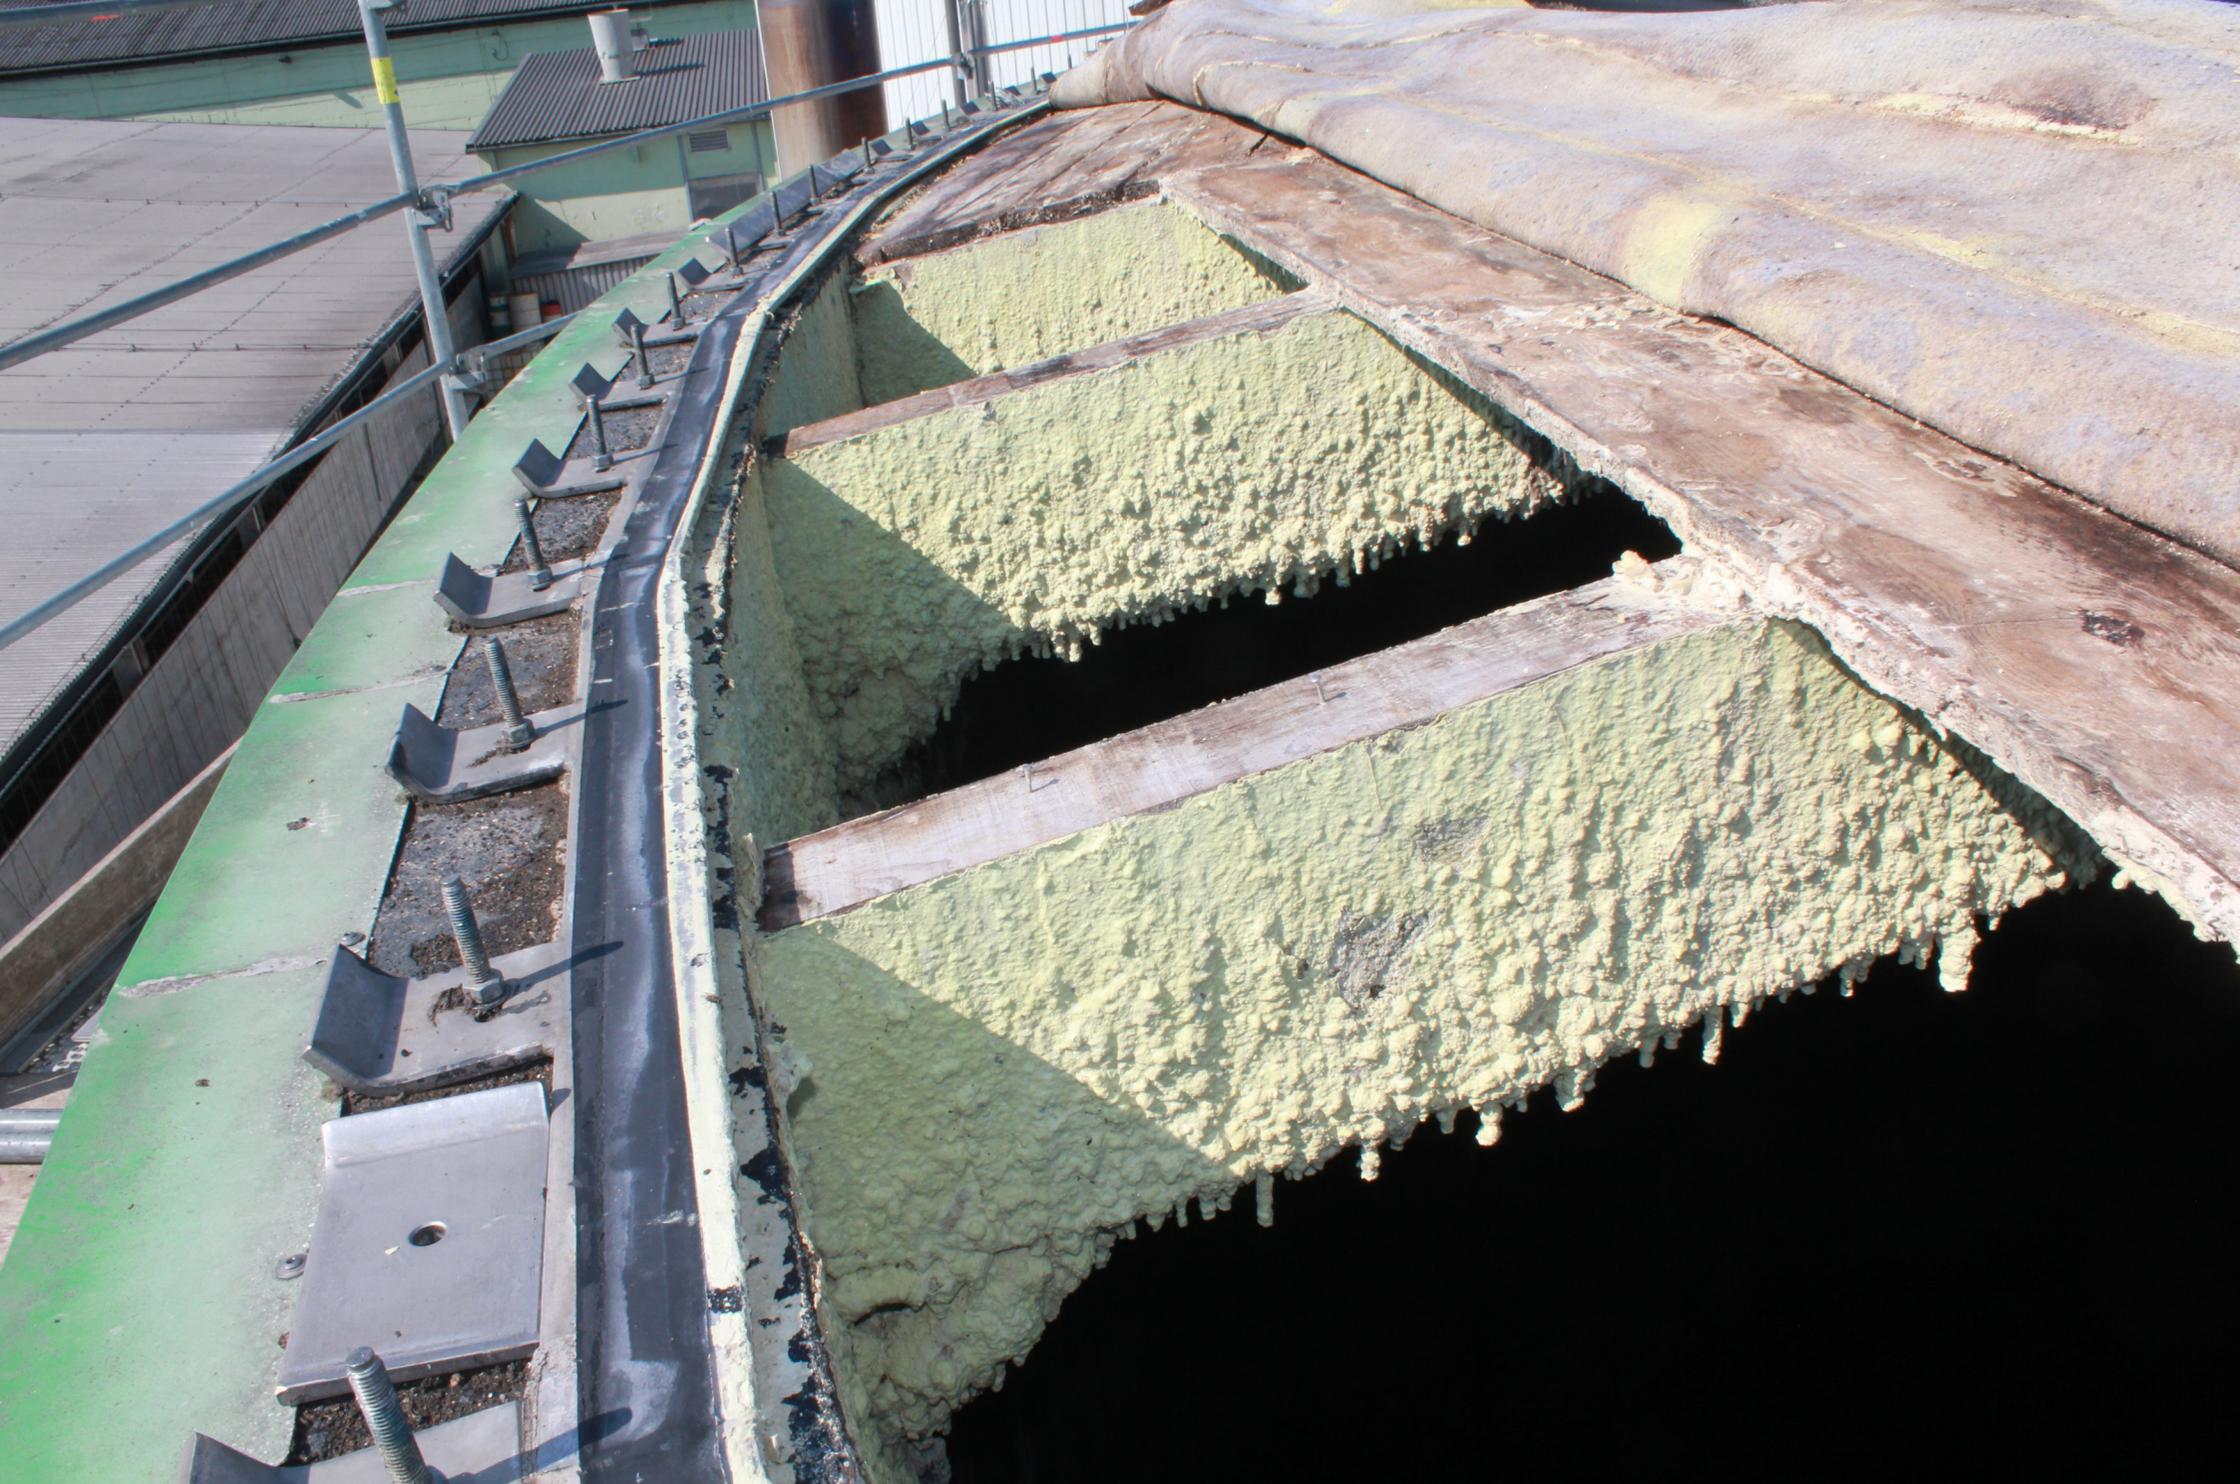
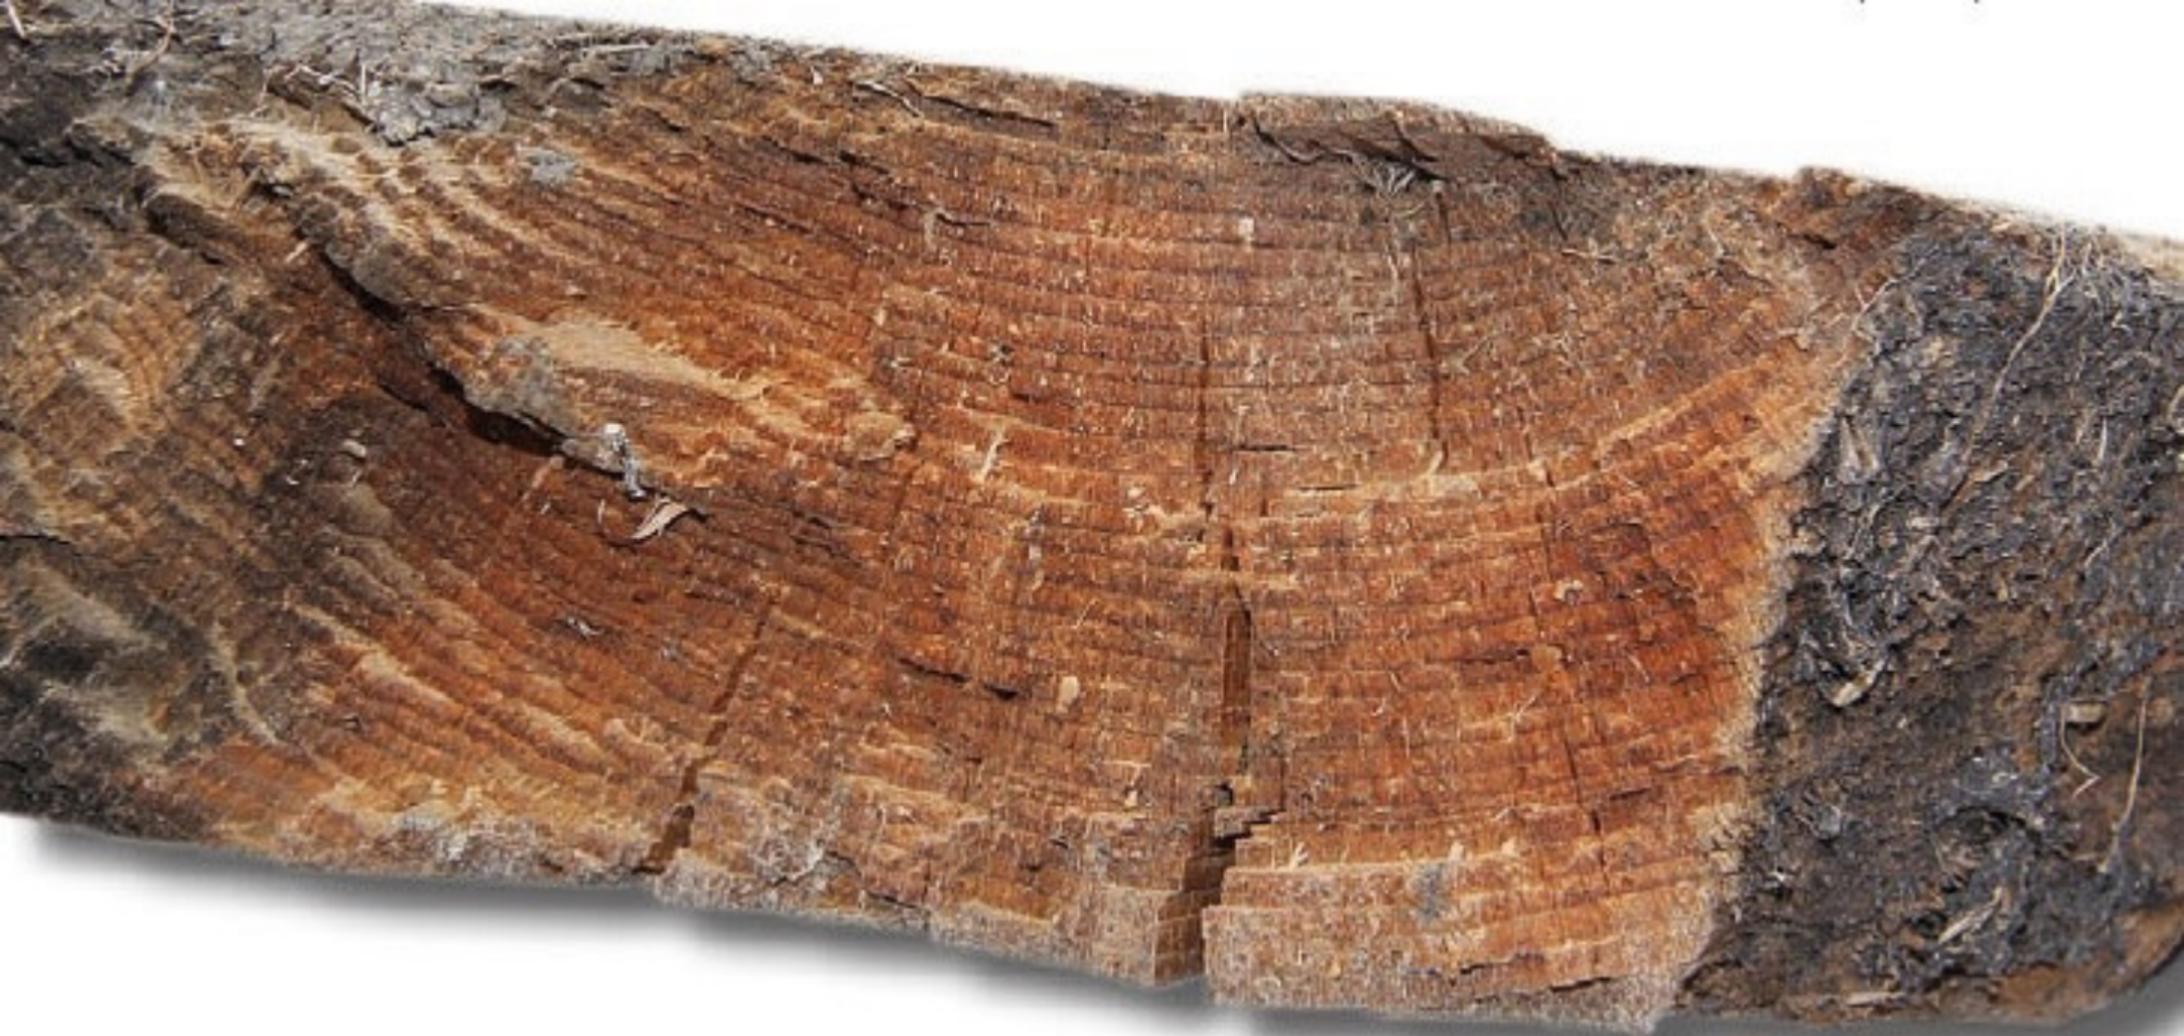
- werden zur biolog. Entschwefelung eingesetzt
- Feuchtigkeit + Angriff durch Schwefelsäure
-> Zersetzung der Holzstruktur

- Keine Abhängigkeit vom Input
- Keine Abhängigkeit zu Entschwefelungsmitteln
- Abhängigkeit von Konstruktion
 - Statik / Sicherheitszuschläge
 - Materialauswahl
 - Abhängigkeit vom Alter (durchschnittlich 5-7 Jahre)

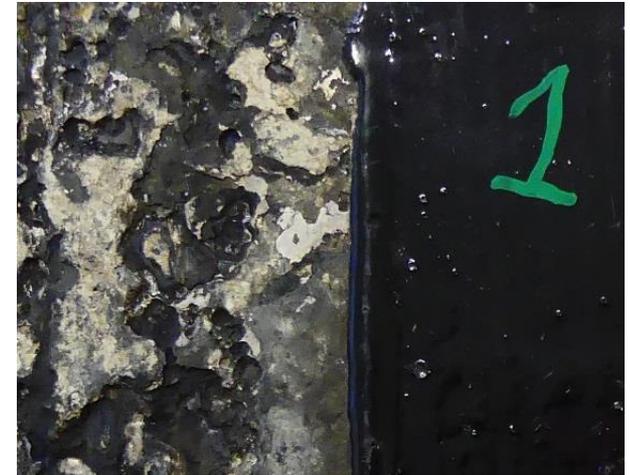
- Alle Reparaturmaßnahmen waren erfolgreich, bisher keine weiteren Schadensmeldungen
- Standzeiten nach Reparatur > 4 – 7 Jahre
- PSC: geringe Ausfall- und Reparaturkosten (10.000 + 4.000,-€)

- Tlw. Auswechseln Behälerring GWZ
- Beschichtung mit Epoxy oder PSC001-H3

Auftrag ohne Restentleerung, Sandstrahlen / Trocknen der Oberflächen möglich

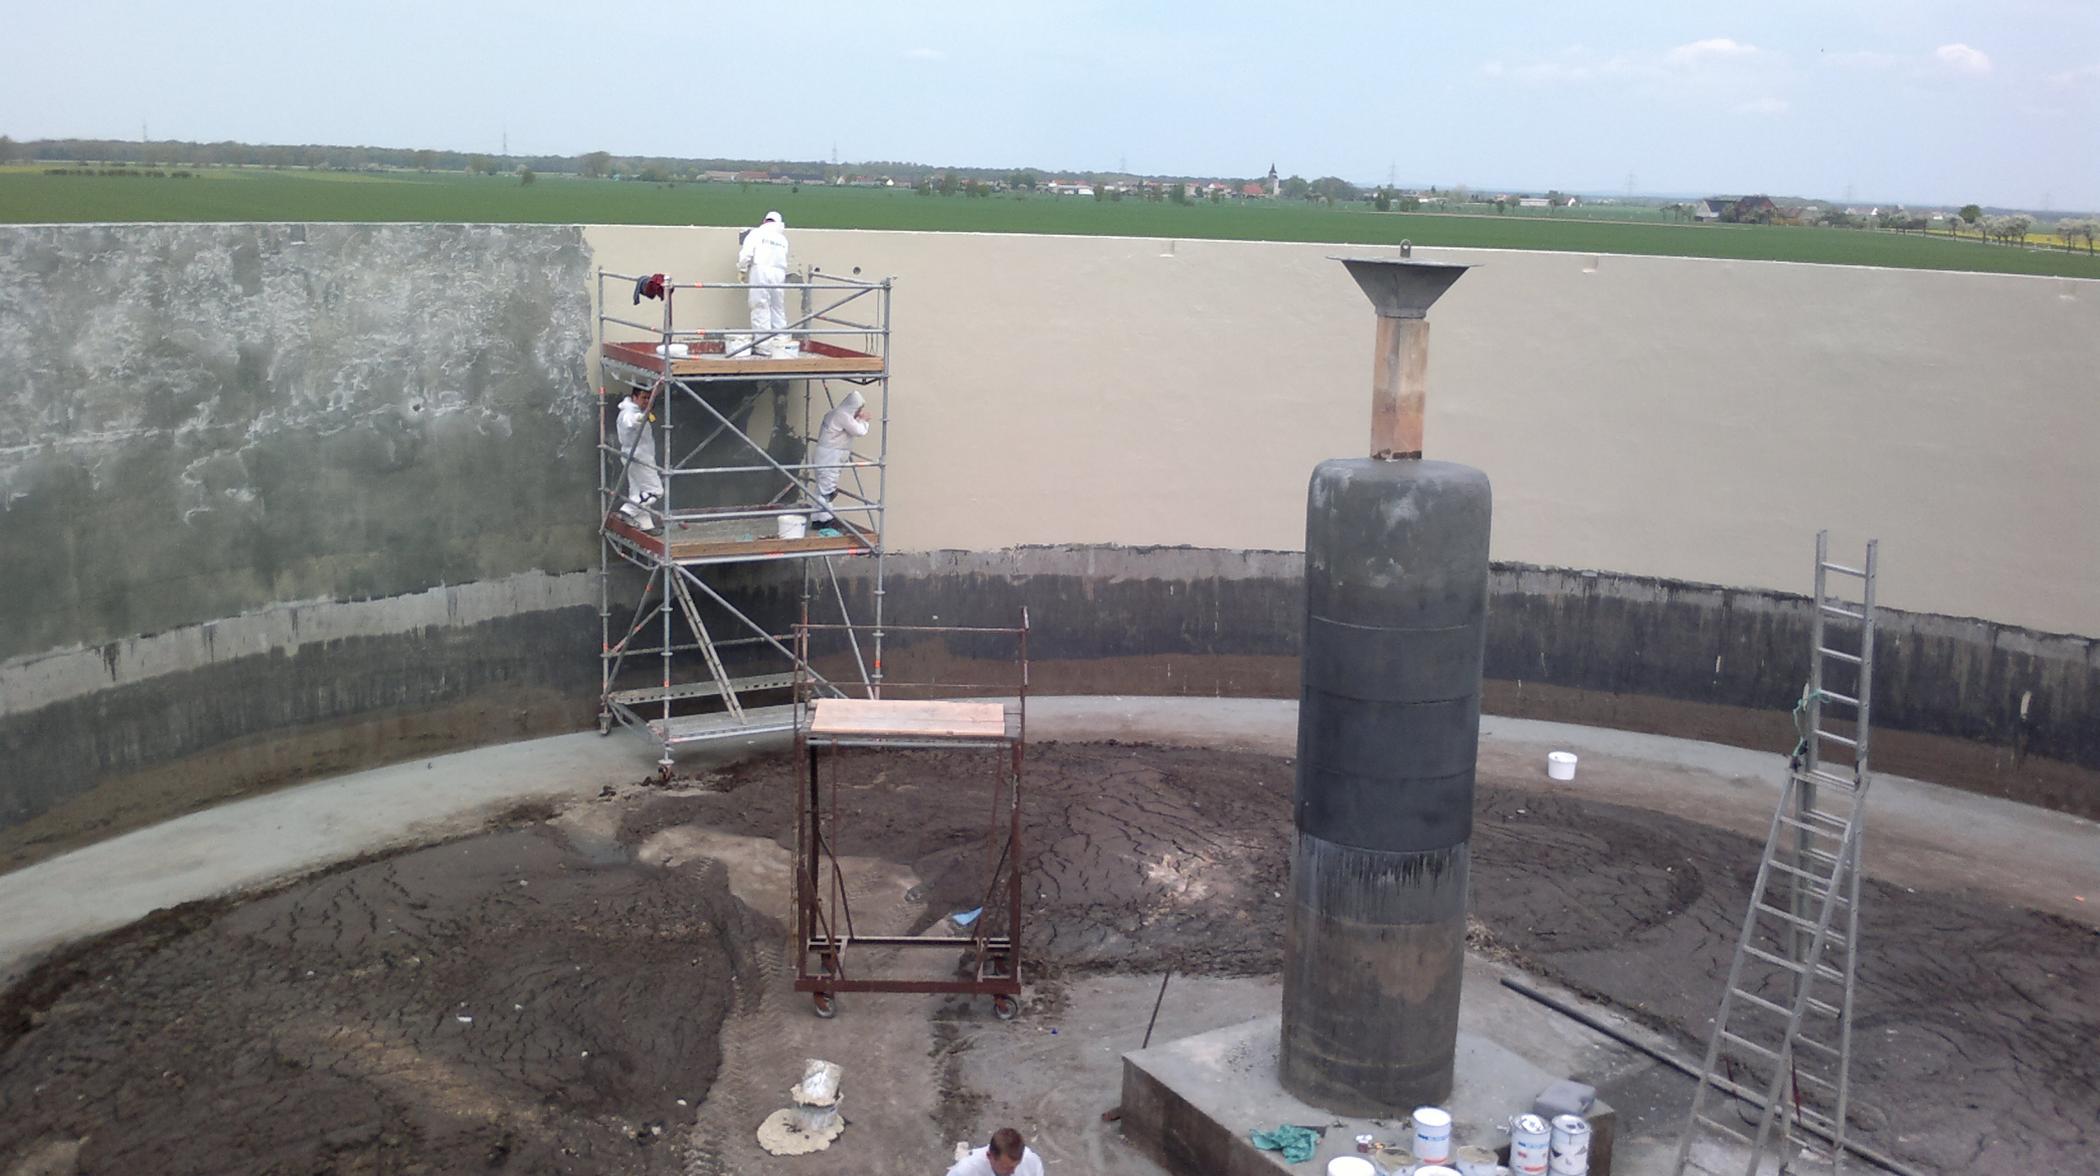
- Mehrere wiederholte Schadensfälle nach Reparatur dokumentiert (Standzeit 1 Jahr)
- Sehr hohe Reparatur- und Ausfallkosten (Σ bis 170.000,-€)

- Strahlen der beschädigten Betonoberfläche
- Aufspachteln / Ausgleich des Betonabtrags
- Auftrag neue Beschichtung

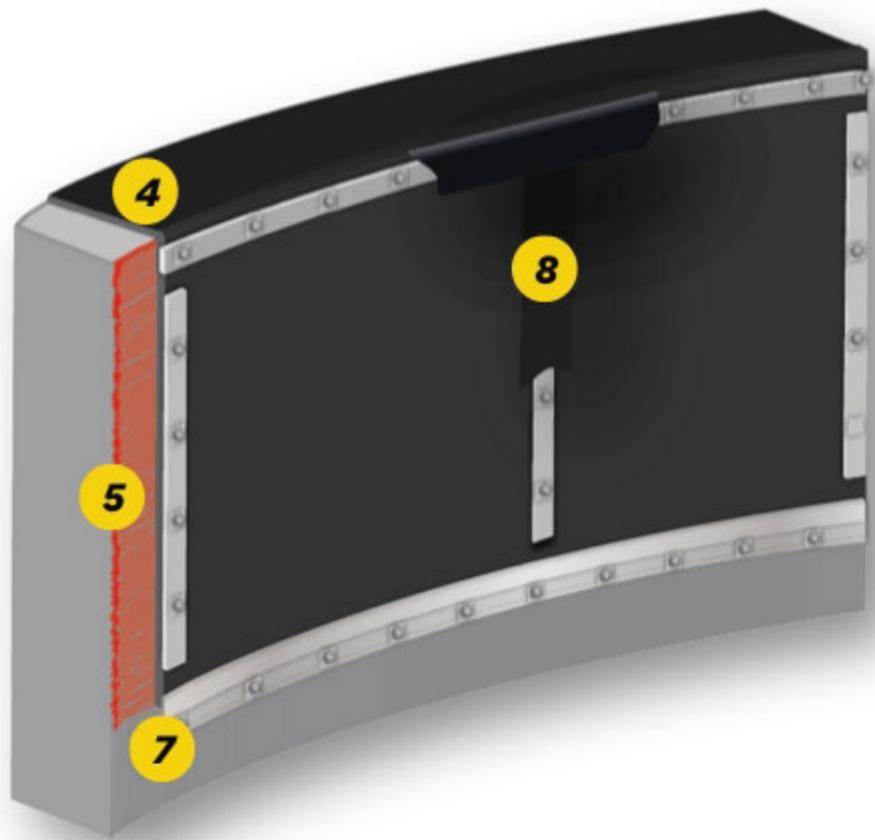
- 1 Blechverkleidung
- 2 Fermenter Isolierung
- 3 Betonwand
- 4 Kronenschutz
- 5 Korrodierter Beton
- 6 Betonsanierungsfolie SaniTarp
- 7 Edelstahl V4A Befestigungen
- 8 Überschweißung Befestigung

- Strahlen der beschädigten Betonoberfläche
- Aufspachteln / Ausgleich des Betonabtrags
- Installation Foliensystem (PE, PP, PVC)

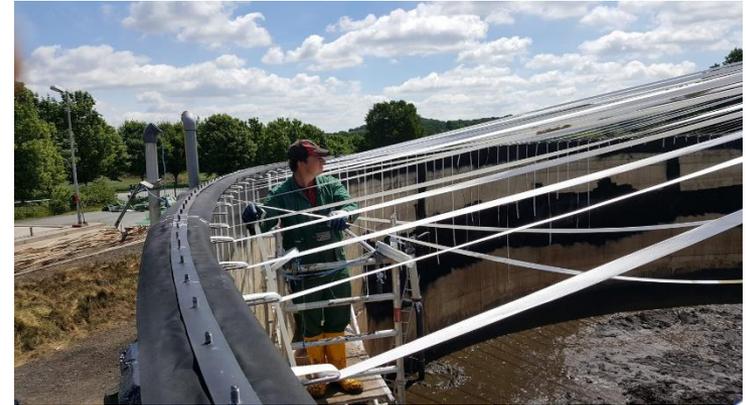
- Kein Schadensfall von Gurtsystemen gemeldet!
Schwachpunkt: Gurtbefestigungselement V4A (beschichten?)
- Reparaturkosten ca. 10.000,-€
- Standzeit > 5 Jahre
- Nachteil: geringere Besiedlungsfläche Entschwefelung

- Vorwiegend Austausch der Holzbalken / Holzdecken
- Austausch der Holzdecken durch Gurtsystem
