# Auf dem Weg zu Gewässern im guten Zustand ...

## Erfahrungsbericht zur kooperativen Umsetzung der WRRL in Sachsen

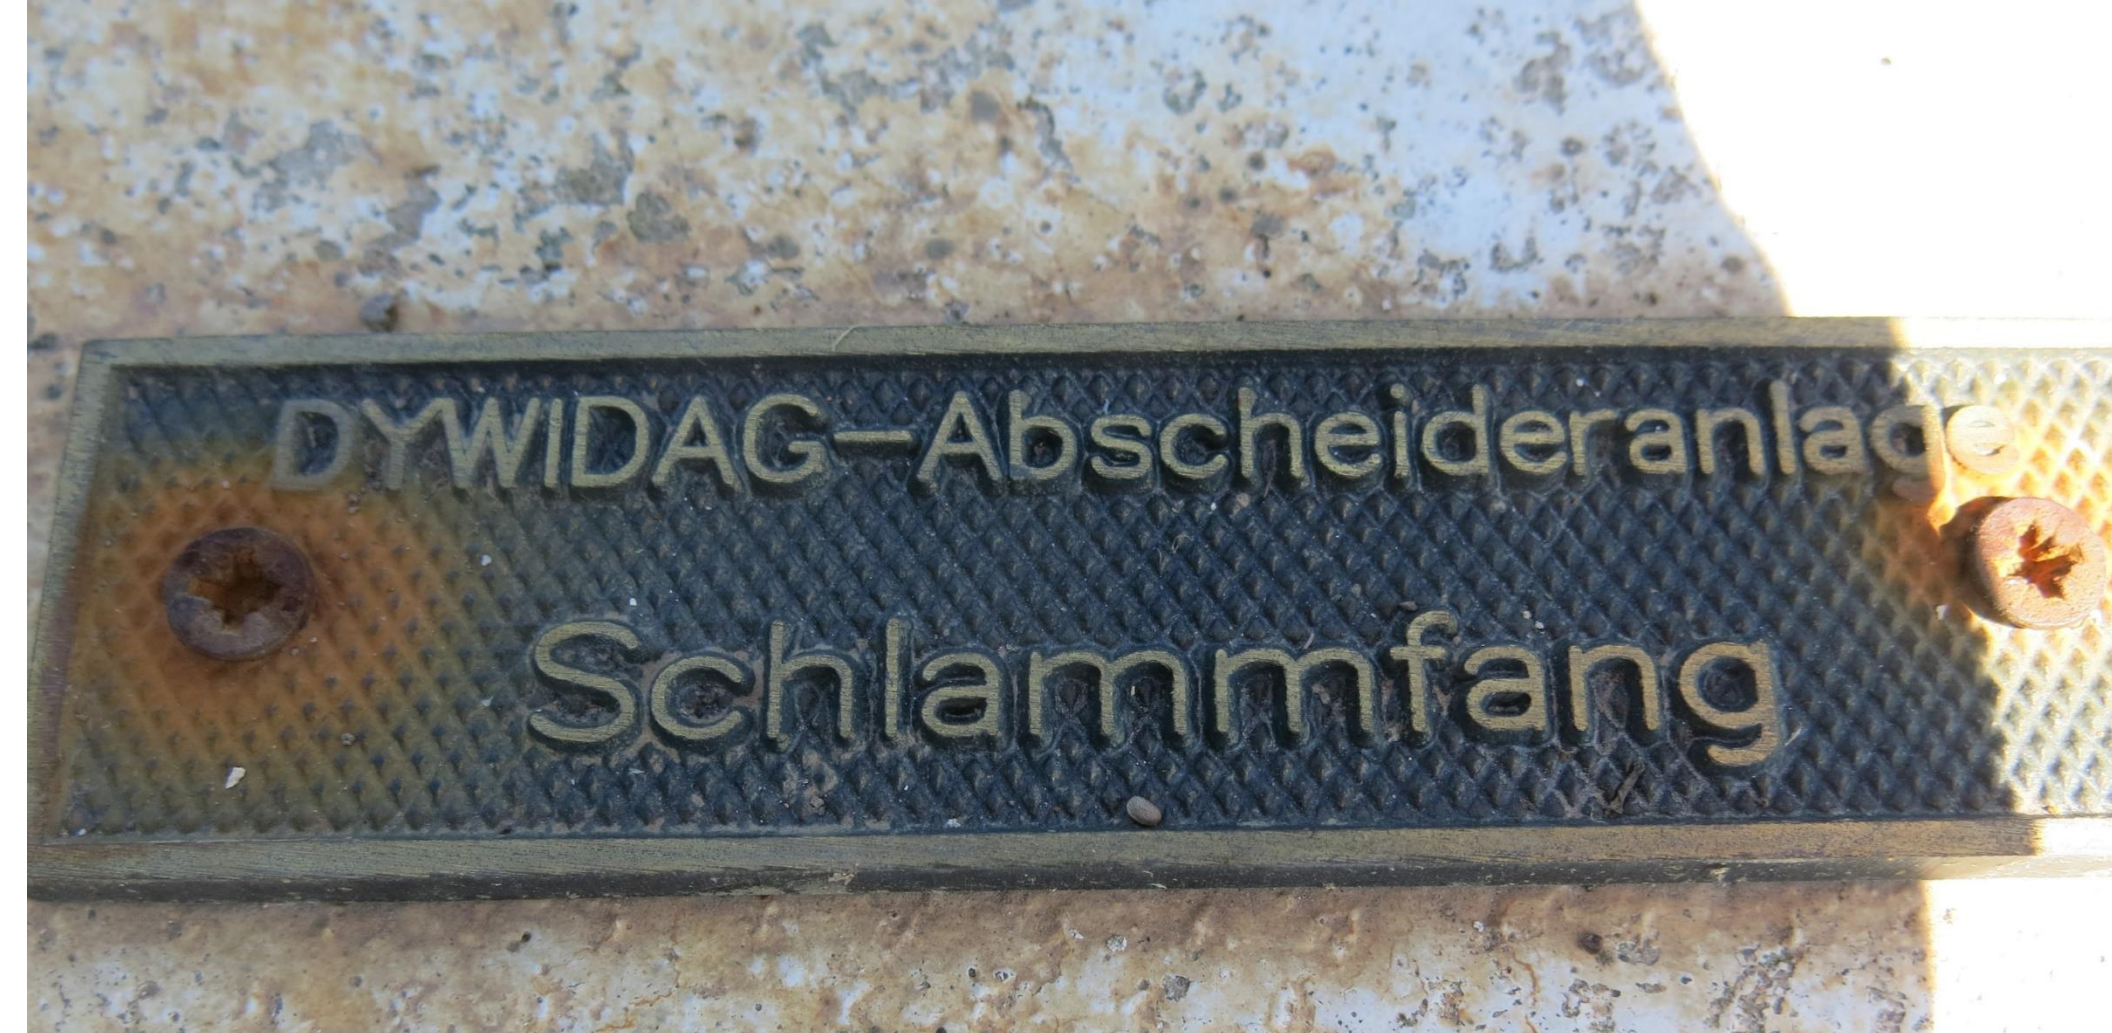
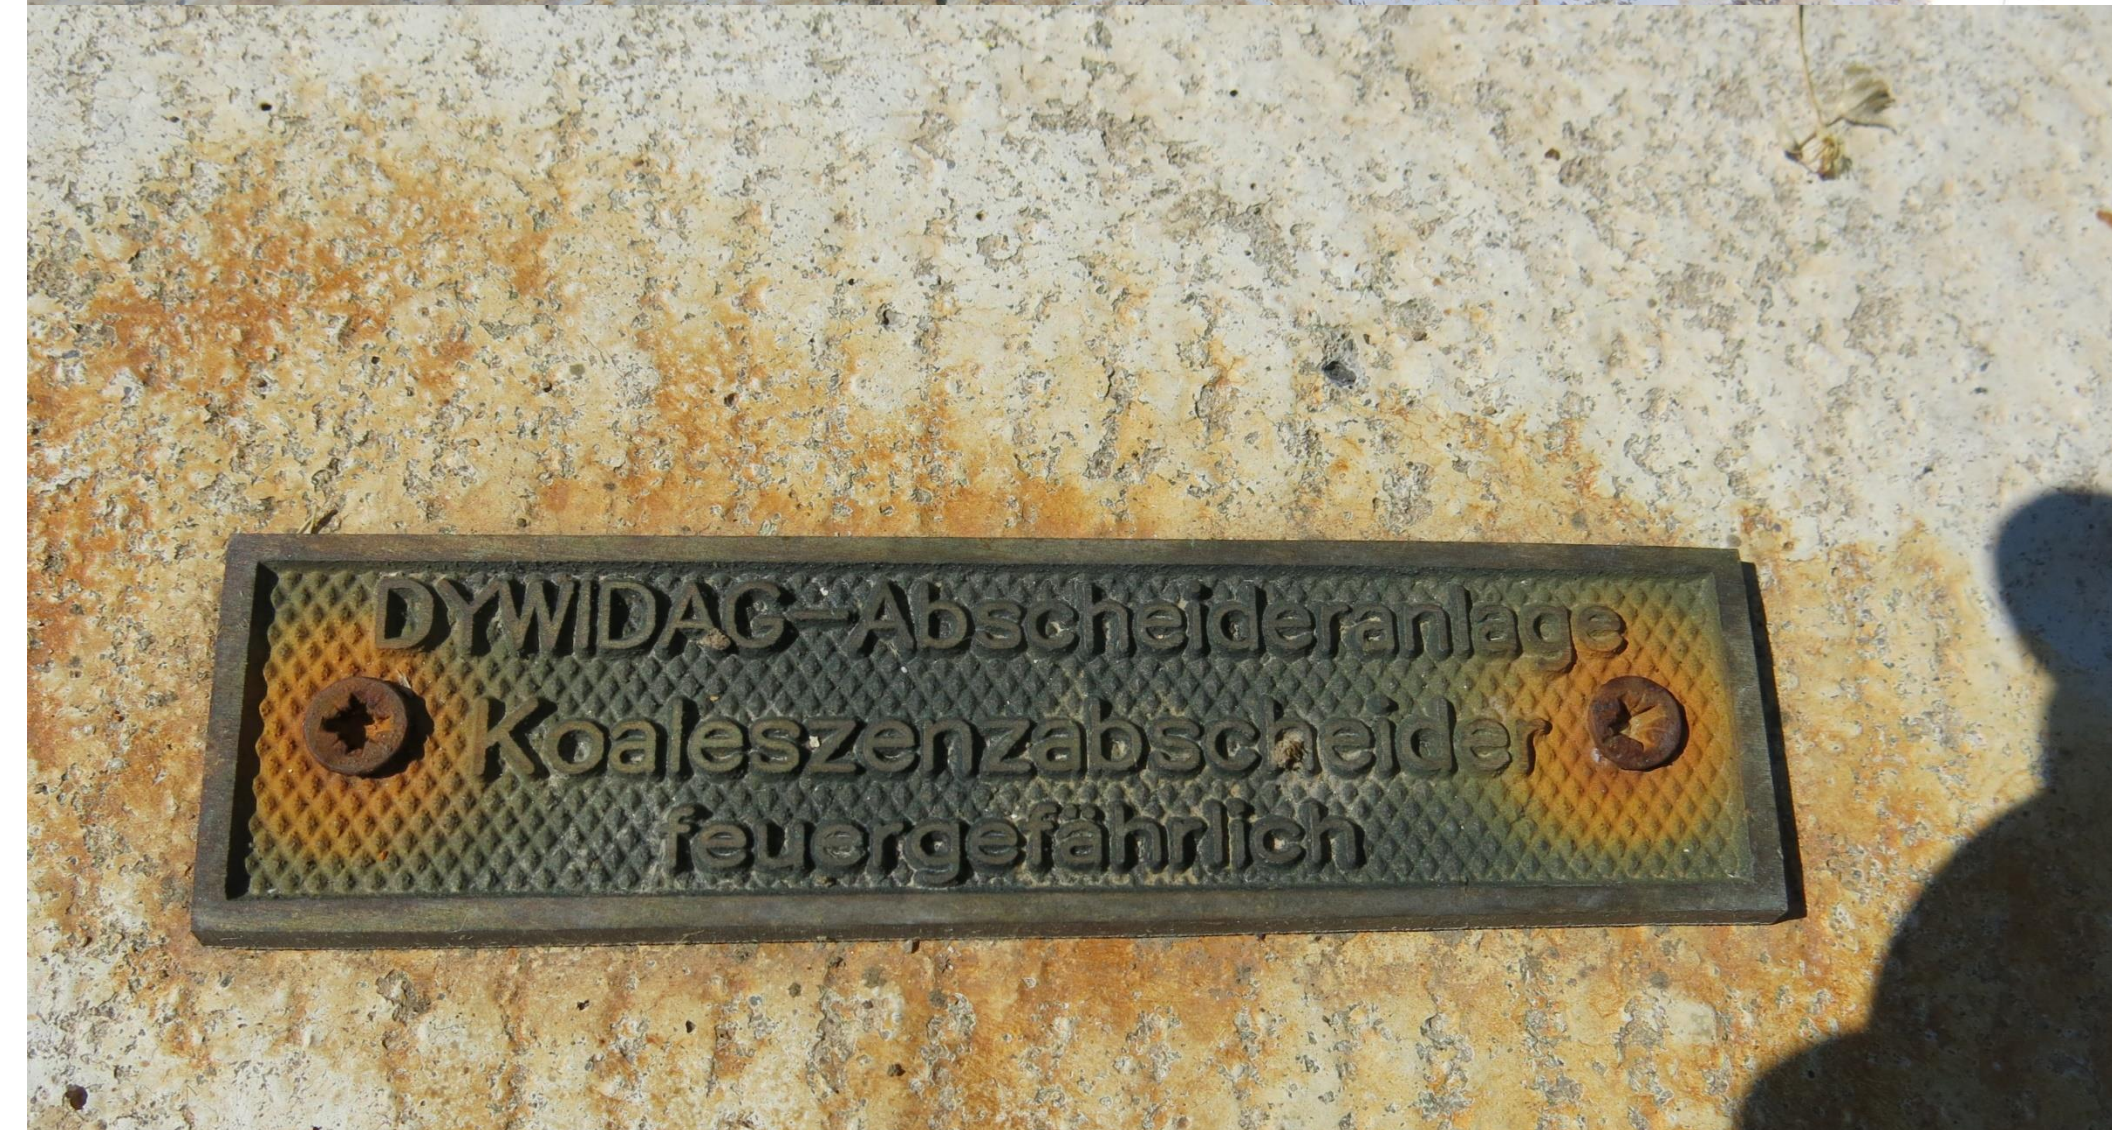
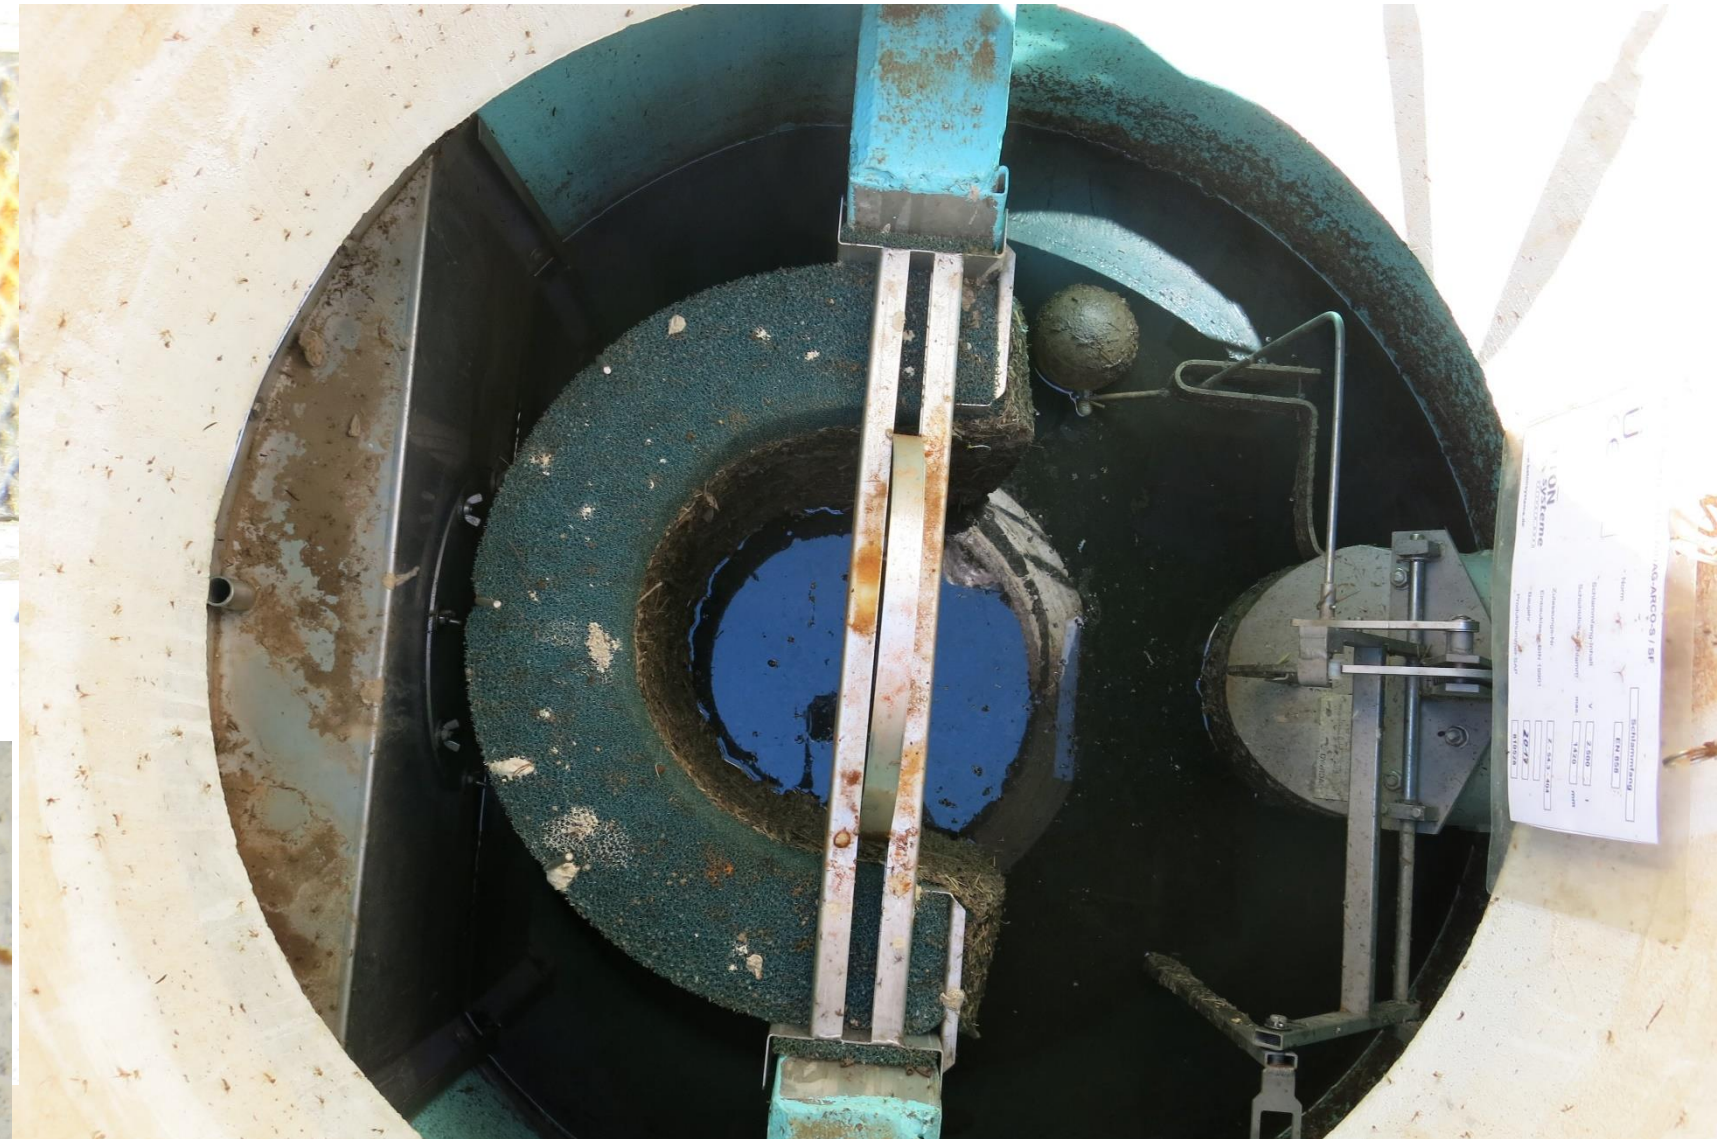
Waschplatte zum Spritzen-Waschen  
nur benutzen, wenn die Grube  
abflusslos ist.  
Ein Ölabscheider oder Schlammfang  
hält **keine** wasserlöslichen PSM  
zurück.

Befüll- und

Reinigungsplatz

abflusslose Grube

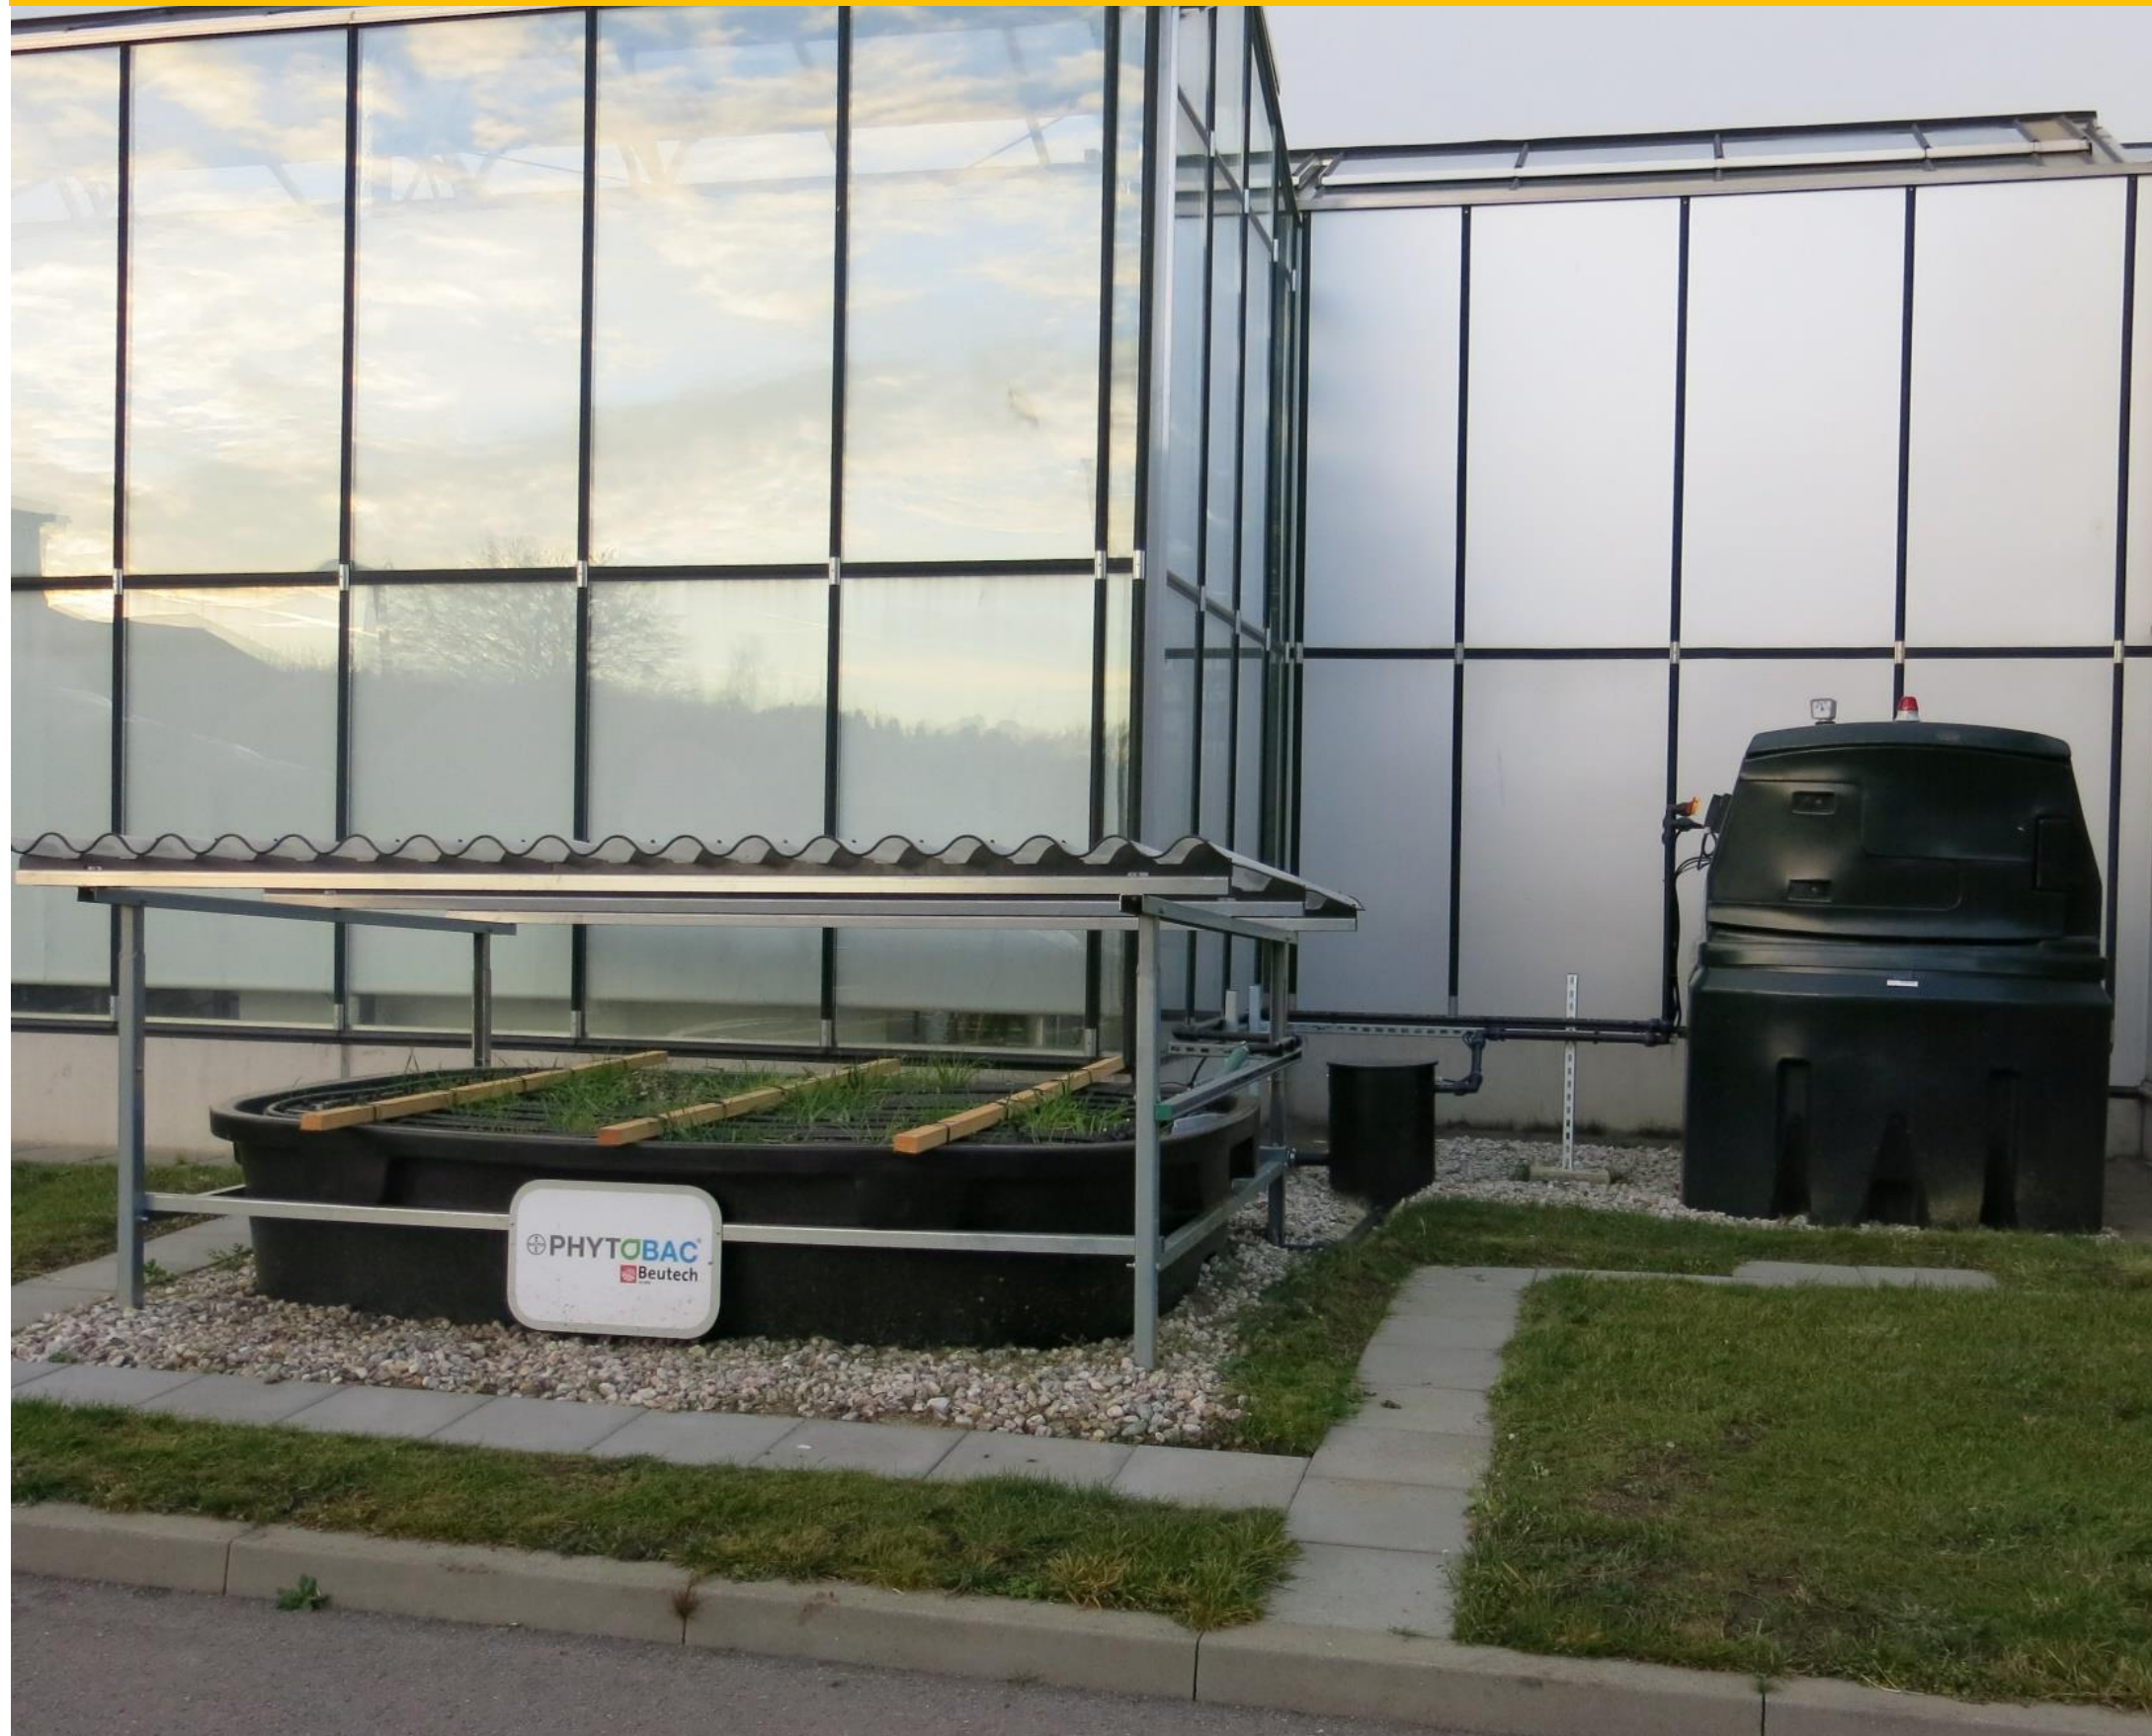
# Biobett nach Phytobac-System

geschlossenes System zur Aufnahme  
verdünnter PSM-Restmengen

end-of-pipe-Technologie - verringerte Umweltbelastung durch  
nachgeschaltete Maßnahmen

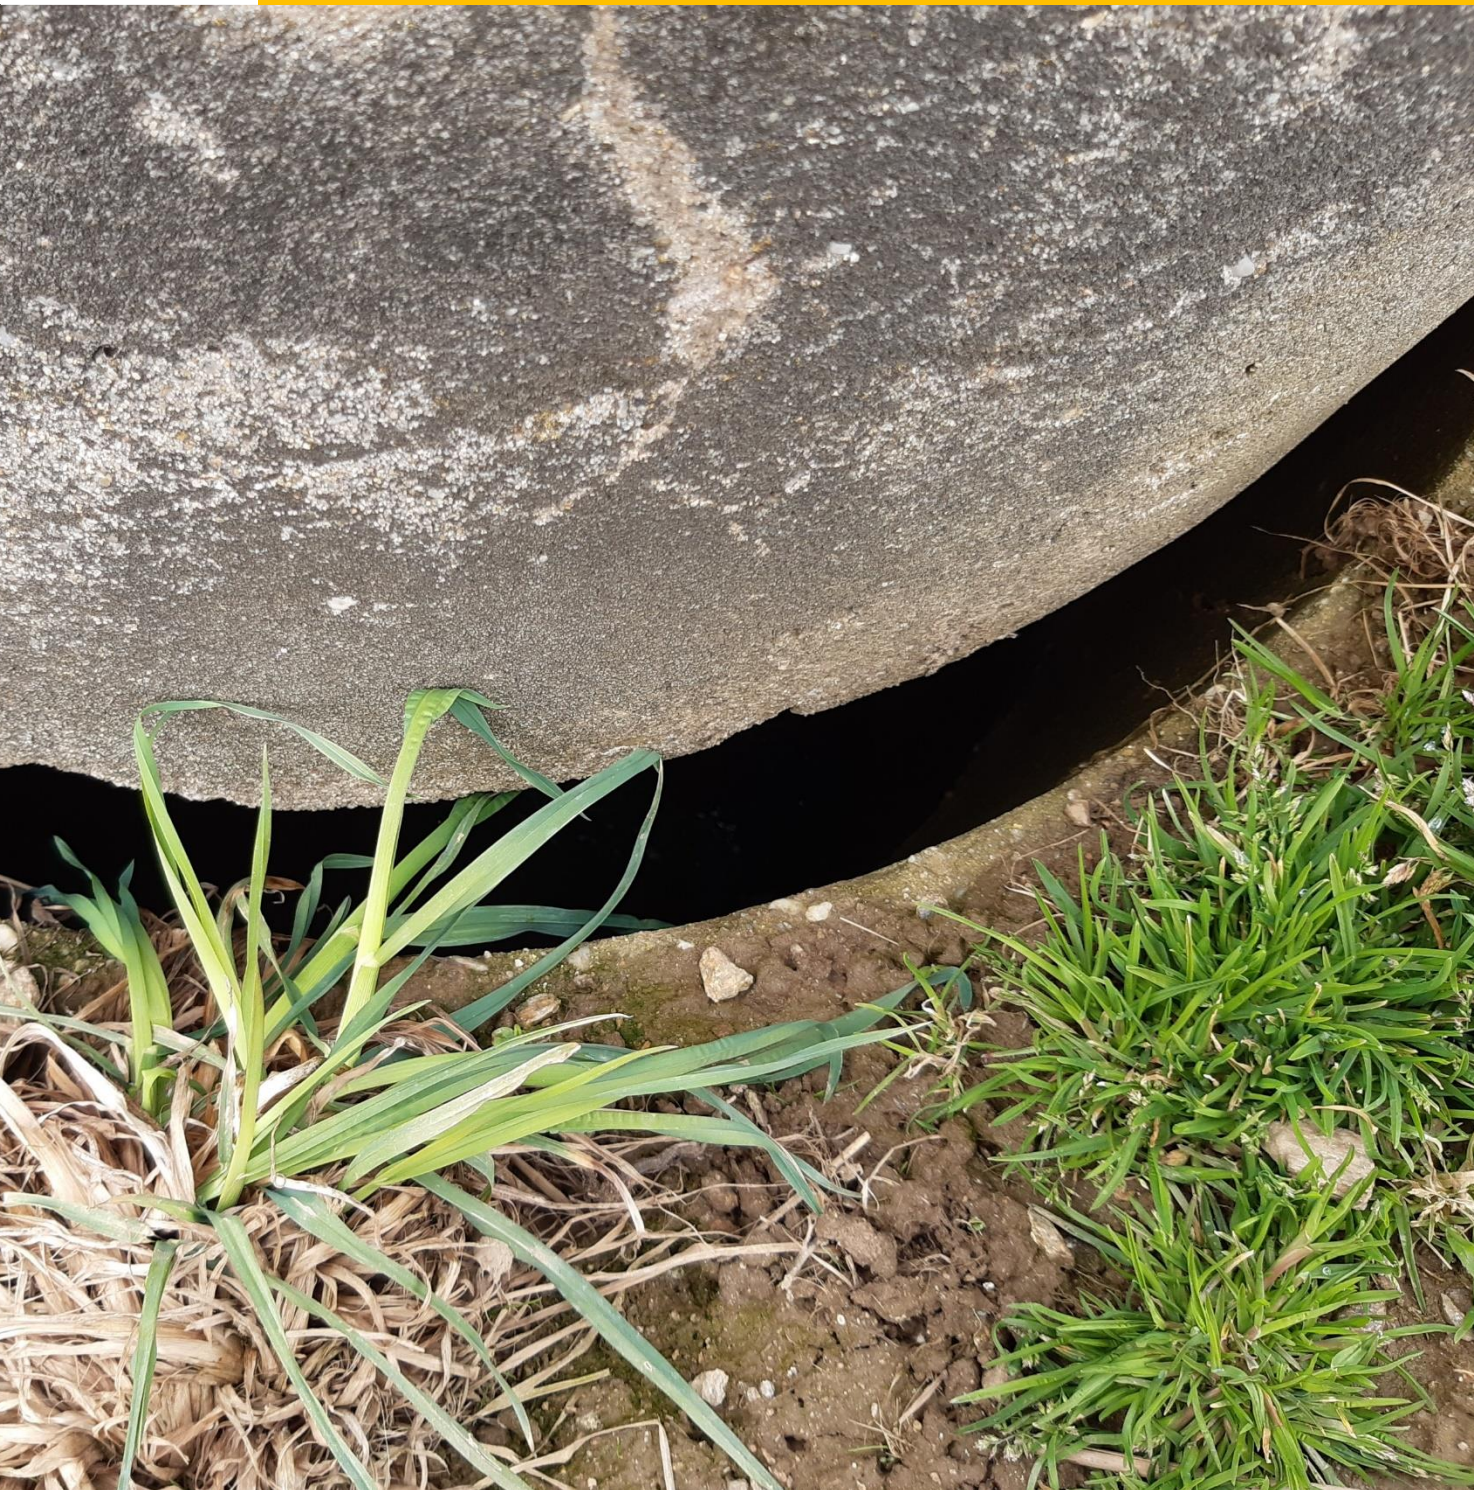
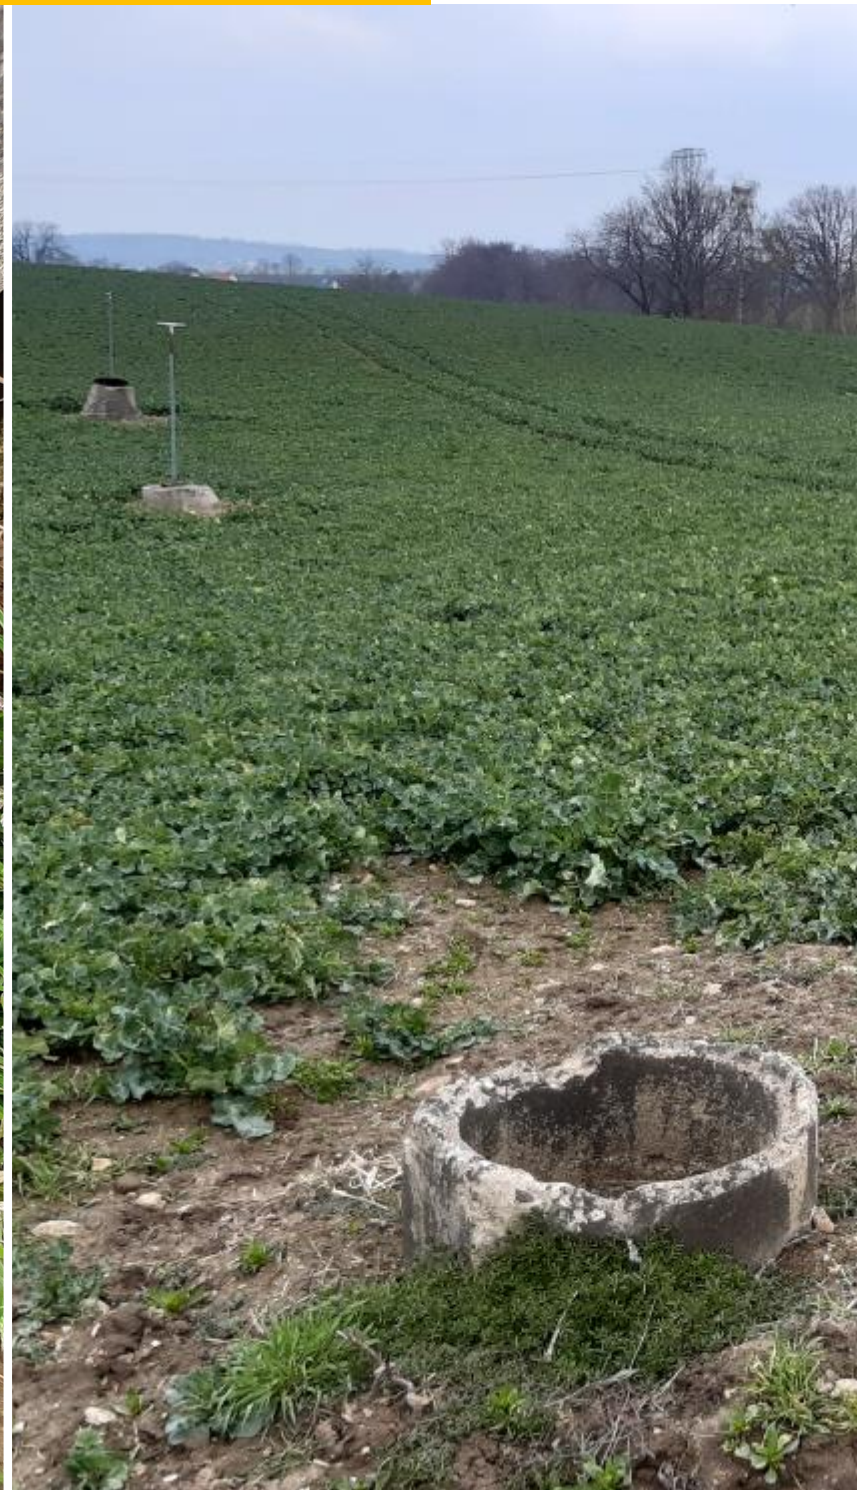
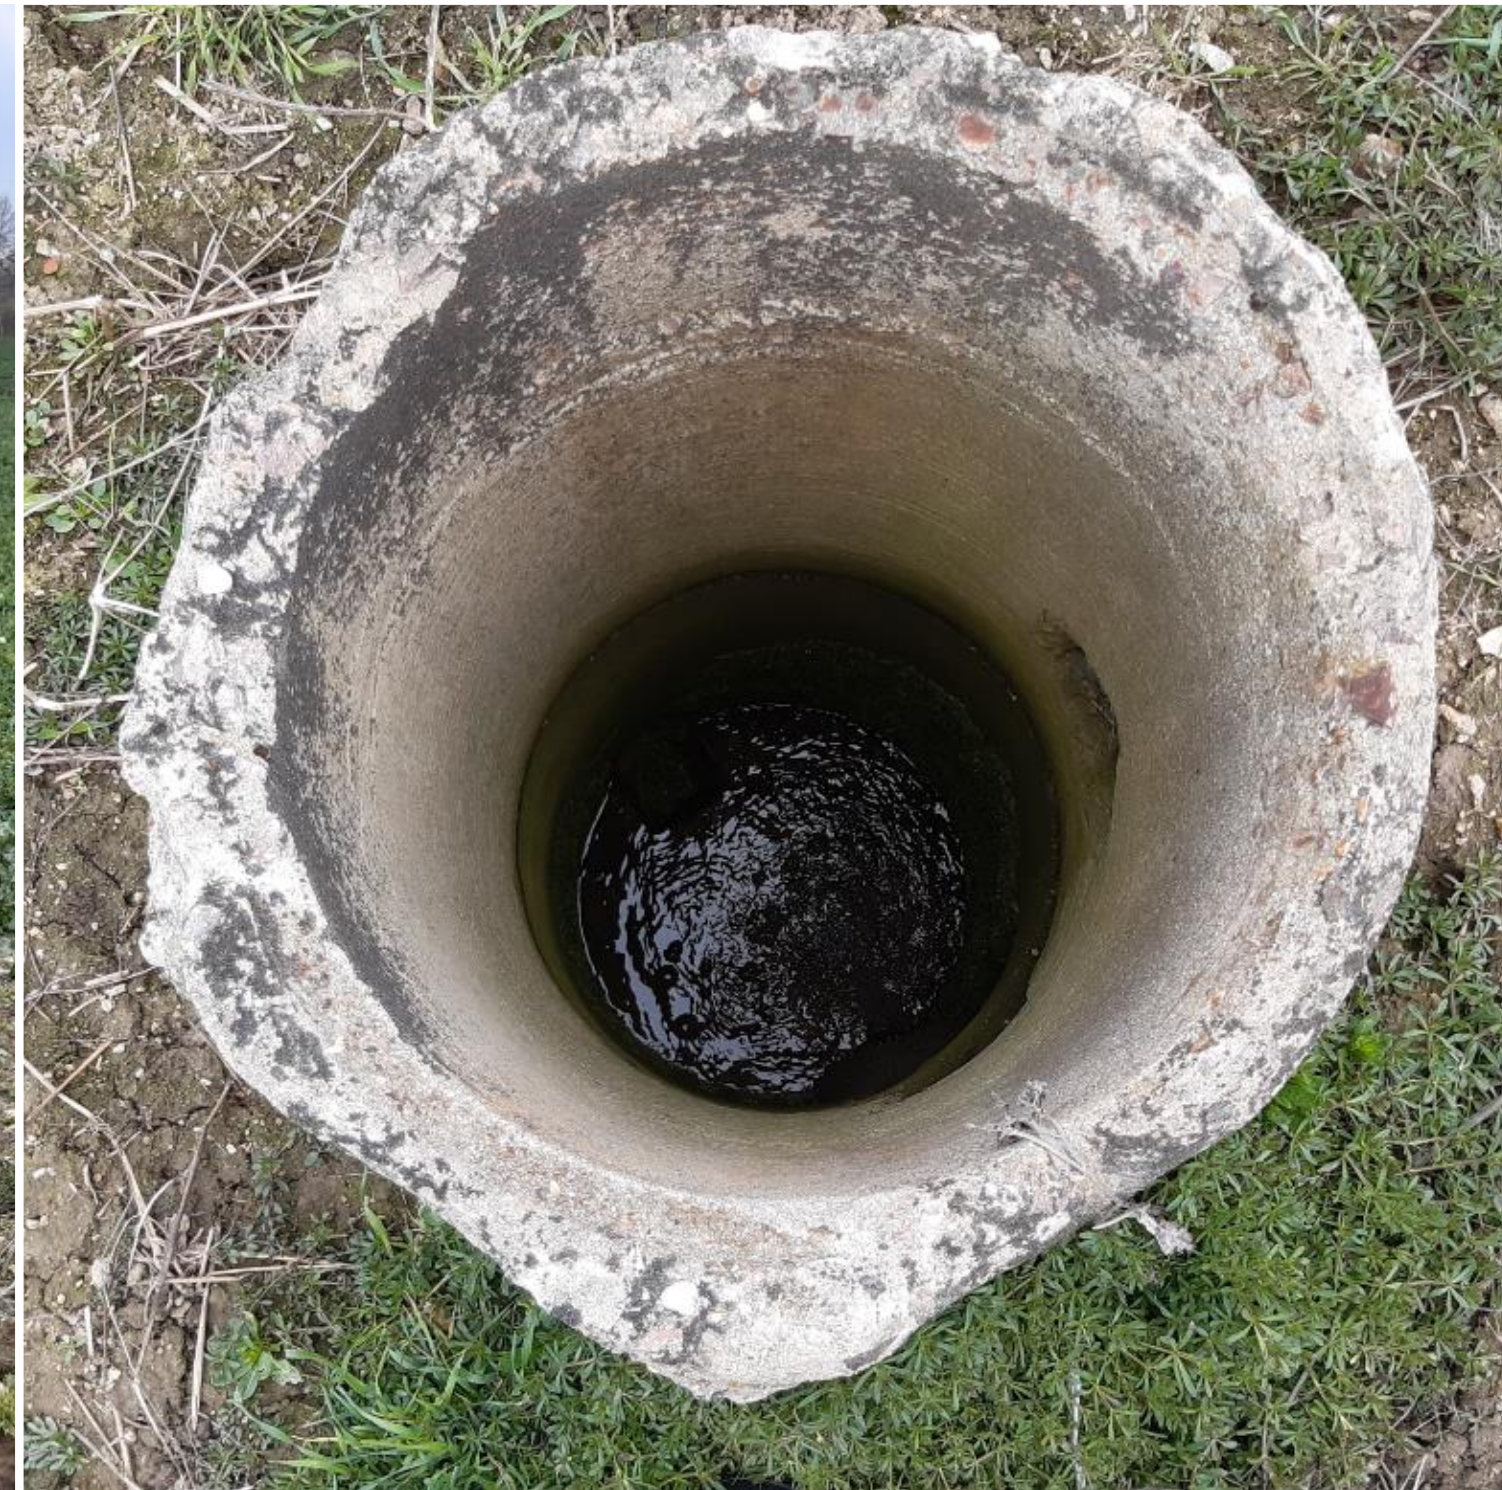
# weitere mögliche Eintragspfade

**verrohrte Bäche, offene Drainage- oder Sichtschächte**
