## Einsatz von LED im Schweinestall

René Pommer, Eckhard Meyer, Katja Menzer, Daniel Hegewald

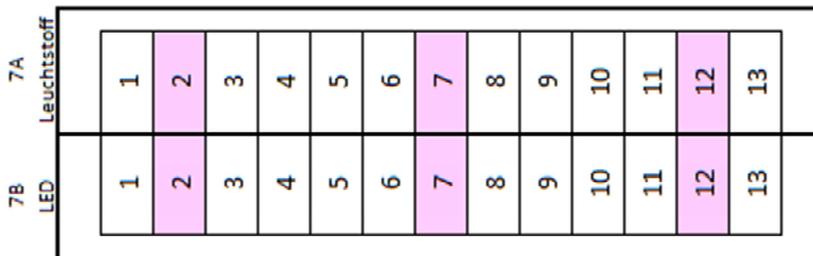
Jedes der beiden spiegelgleichen Abteile (Abbildung 1) verfügte über 13 Buchten mit einer Fläche von je 25,5 m<sup>2</sup>. An der Decke waren jeweils 9 Leuchten mit je 2 Röhren angebracht. Sie waren also nicht symmetrisch zur Stallausrüstung angebracht, weshalb die einzelnen Buchten unterschiedlich ausgeleuchtet wurden.

**Abbildung 1:** Grundrisssskizze der beiden Abteile

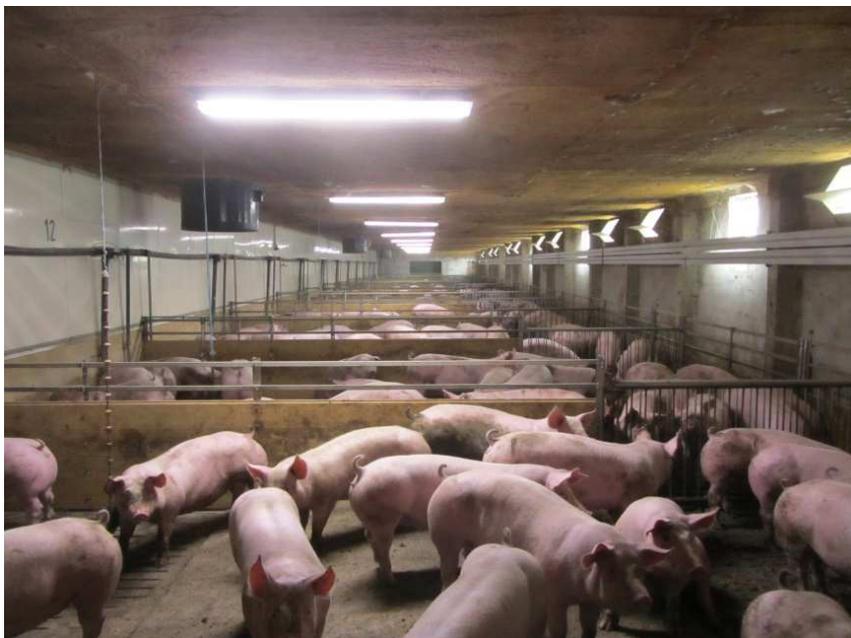
**Abbildung 2:** Mastabteil mit asymmetrischer Leuchtenanordnung

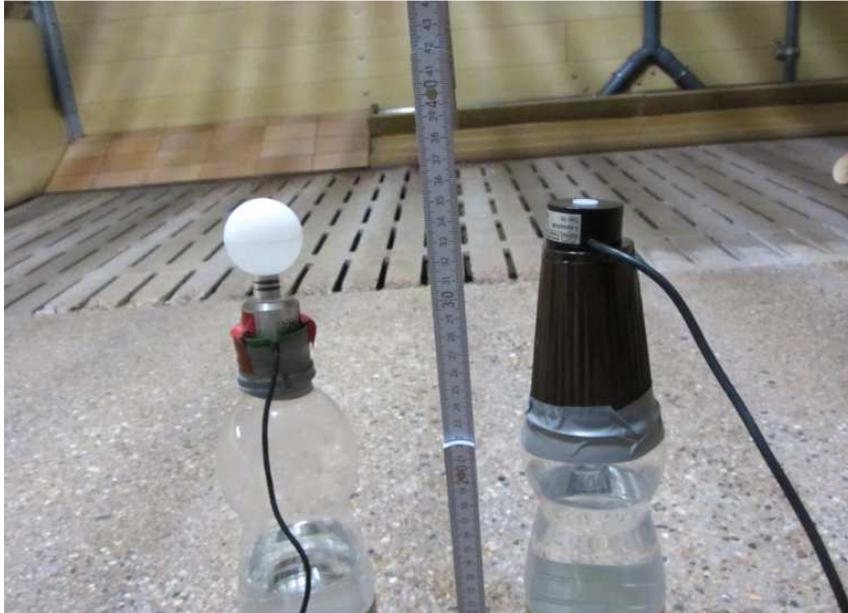
Für die Messung der Beleuchtungsstärke wurden ALMEMO Datenlogger sowie zwei unterschiedliche Beleuchtungsstärke-Messsensoren verwendet.

**Abbildung 3:** Messsensoren und Messaufbau in „Blickhöhe“ junger Schweine

Beide Sensoren messen die V-Lambdastrahlung. Das ist die Strahlung im Wellenlängenspektrum von 360 – 760 nm, was der Helligkeitsempfindung des menschlichen Auges entspricht. Ein gerichteter Sensor misst die aus einer Richtung auf die Messfläche auftreffende Beleuchtungsstärke. Der Kugelkopfsensor hingegen nimmt das Licht von allen Seiten auf. Dieser Sensor spiegelt in etwa die menschliche Wahrnehmung wieder.

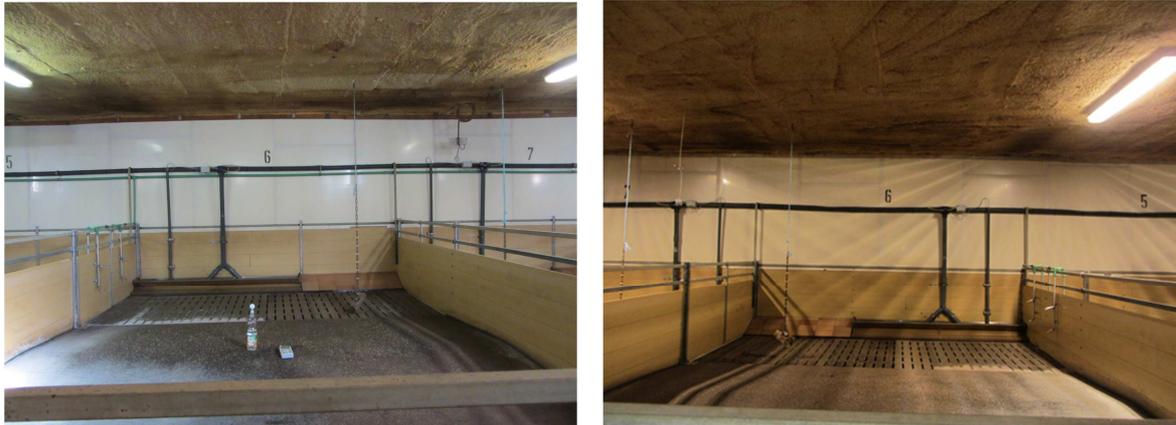
Im Ergebnis der drei Messreihen schnitten die LED-Tubes auch hier schlechter ab als die Leuchtstoffröhren. Der Lichteinfall in die Bucht erfolgte streifenförmig. Auch die Schatten an den Buchtenwänden waren deutlicher ausgeprägt. Da die Leuchten nicht symmetrisch über den Buchten angebracht waren, gab es in jeder Bucht besser und schlechter ausgeleuchtete Bereiche. Mit LED-s waren mehr Messpunkte schlecht ausgeleuchtet. Abbildung 4 zeigt die Unterschiede in der Ausleuchtung am Beispiel der spiegelgleich angeordneten Bucht 6.

Die Ursache dafür liegt in der Bauart der Leuchtmittel. Die Lichtabgabe erfolgt bei Leuchtstoffröhren gleichmäßig in alle Richtungen, durch den Reflektor im Gehäuse wird der Strahlung eine gewünschte Richtung gegeben. LED-s strahlen hingegen immer in die Richtung, in welche die Dioden ausgerichtet sind. Bei Retrofit-Lösungen bleiben die Reflektoren entsprechend wirkungslos.

**Abbildung 4:** Lichteinfall in Bucht 6 mit Leuchtstoff (links) und LED-Tubes (rechts) (erste Messreihe)

In allen Buchten der beiden Abteile wurde jeweils eine mittige Messung vorgenommen, um die Beleuchtungsstärken und die Verteilung im Abteil beurteilen zu können. In je 3 ausgewählten Buchten pro Abteil wurde ein intensives Messraster abgebildet (Abbildung 4), um Aussagen zur Lichtverteilung treffen zu können. Insgesamt wurden 3 Messreihen mit angepasstem Design durchgeführt.

Es ist aber generell bei der Anordnung der Lichtquellen darauf zu achten, dass jeder Bucht eine Lichtquelle zugeordnet wird, so dass keine Schlagschatten (vgl. Abb. 4 rechts) entstehen. Diese fördern in der stichprobenartigen Untersuchung bei LED noch etwas mehr als bei

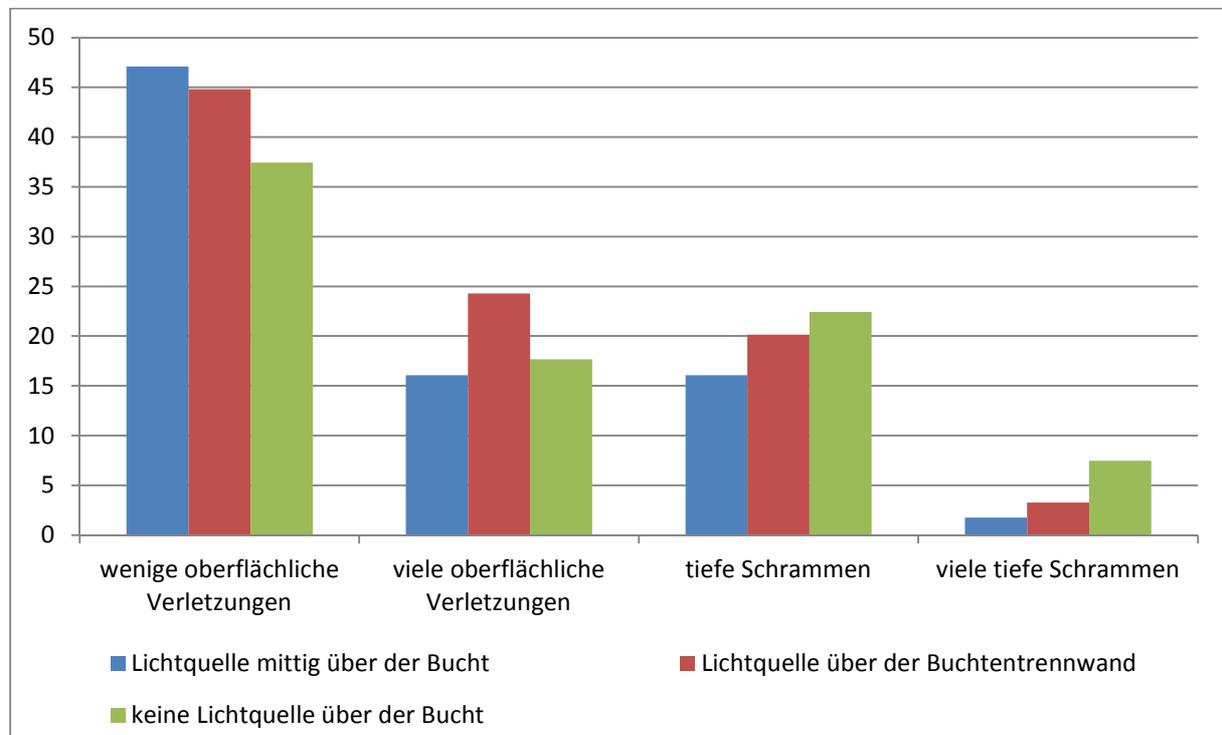
Abbildung 5: Kategorische Beurteilung der Integumentverletzungen in % bei unterschiedlicher Anordnung der Beleuchtung

Während der Effekt der Position der Lichtquelle bei Auswertung der Befundkategorien mit 5% Irrtumswahrscheinlichkeit ( $\chi^2$  Test) signifikant ist, sind die Unterschiede zwischen den unterschiedlichen Lichtquellen statistisch nicht gesichert. Es kommt also mehr darauf an wie die Lichtquellen angeordnet werden, als um welche Art der Lichtquelle es sich handelt. Tendenziell werden in Buchten, denen keine Lichtquelle direkt zugeordnet werden kann (Lichtquelle über der Nachbarbucht) weniger völlig unversehrte Schweine beobachtet als bei exakter Anordnung der Leuchten direkt über der jeweiligen Bucht. Lichtquellen direkt über der Bucht fördern die Aktivität (wenige oberflächliche Verletzungen), Schlagschatten fördern die Aggressivität (viele tiefe Schrammen) der Schweine.
