Sächsische Biogastagung, Klipphausen

Untersuchungen von Korrosionsschäden an Metall, Holz und Beton an sächsischen Biogasanlagen

Mathias Herms, 08.10.2019

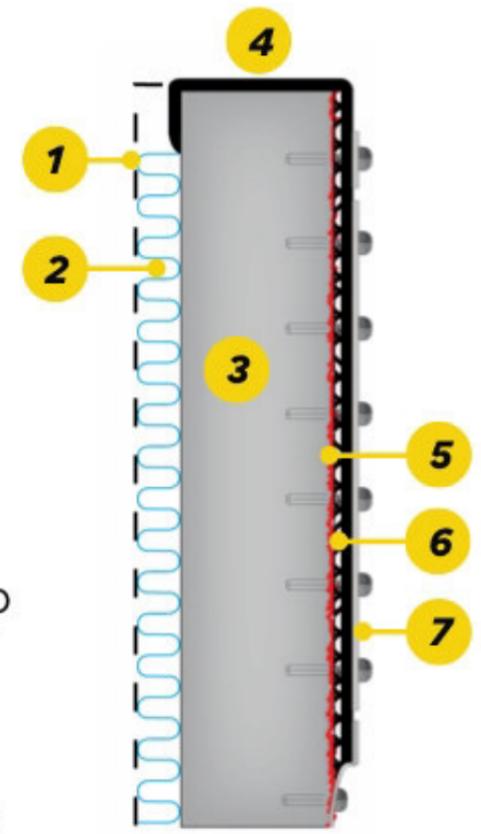
- 1 Blechverkleidung
- 2 Fermenter Isolierung
- 3 Betonwand
- 4 Kronenschutz
- 5 Korrodierter Beton
- 6 Betonsanierungsfolie SaniTarp
- 7 Edelstahl V4A Befestigungen
- 8 Überschweißung Befestigung
